| GLOBOSOLO TECNOLOGIAS SUSTENTAVEIS LTDA | | Relatório nº | 14 |
| Relatório Diário de Obra (RDO) | | Contrato | 039/2022 |
| Obra | Trecho à Comunidade Amapá, Atílio Vivacqua - ES | | |
| Contratante | Prefeitura Municipal de Atílio Vivacqua | Responsável | Thais Effgen |

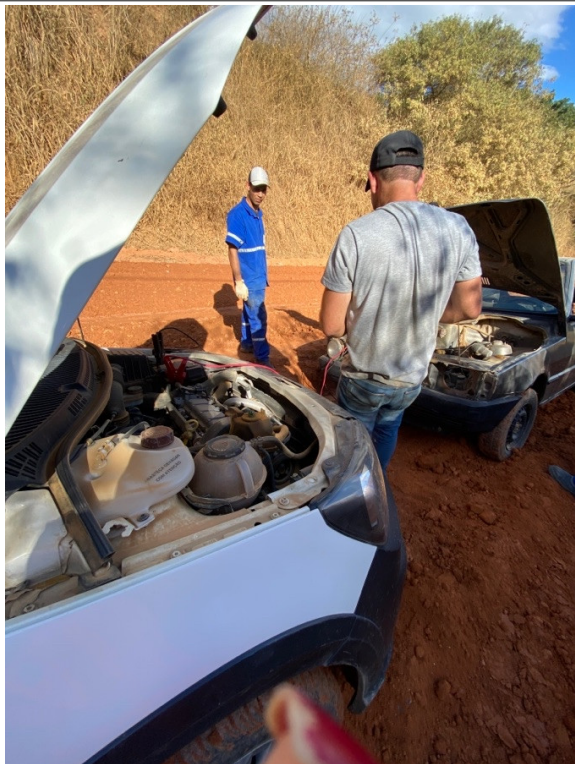
- Carro atolado no trecho e depois não fez pegar;

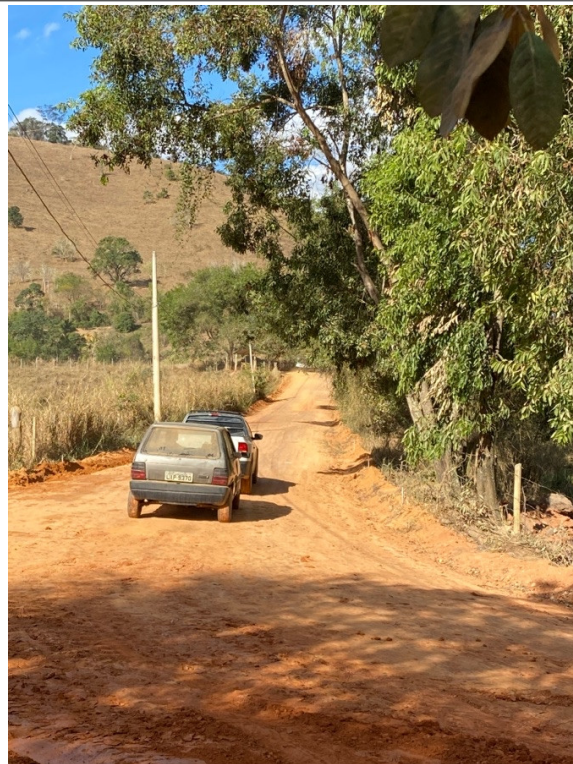
- Carro que estava atolado precisou ser puxado;

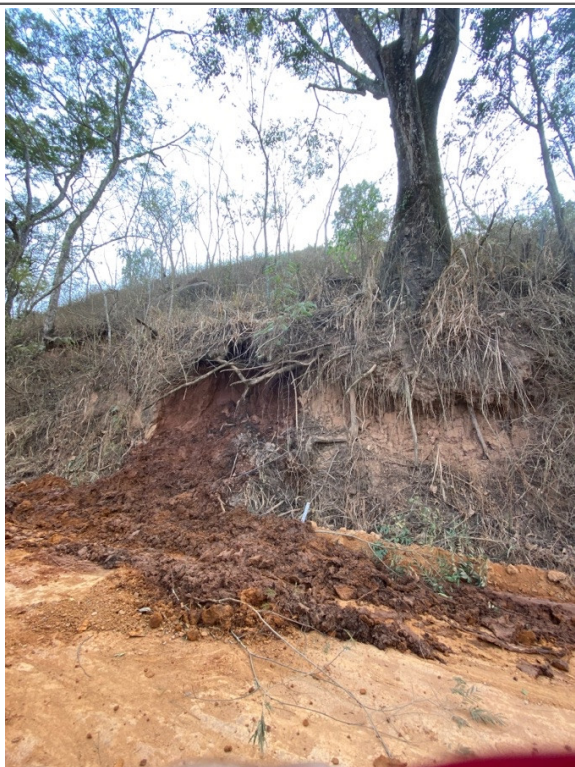
- Desmoronamento de encosta no trecho;
