Atílio Vivacqua - Espírito Santo
Outubro 2012

Localização: Região do bairro Centro - próximo as obras de contenção e encosta
ES_AV_SR_03_CPRM
UTM 24 K 271792 E 7685943 S

ACÇÃO EMERGENCIAL PARA RECONHECIMENTO DE ÁREAS DE ALTO E MUITO ALTO RISCO A MOVIMENTOS DE MASSAS E ENCHENTES

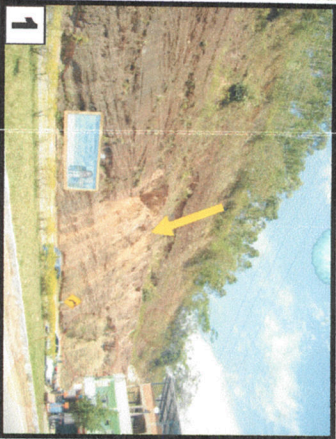
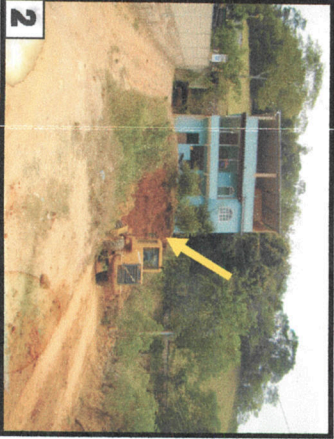
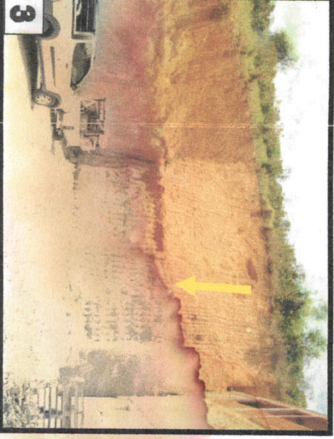
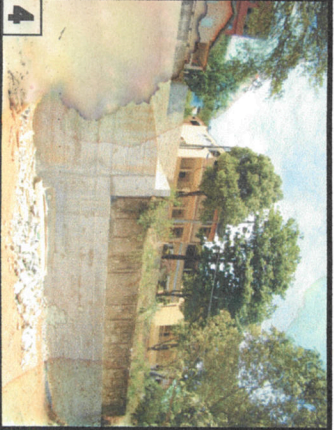
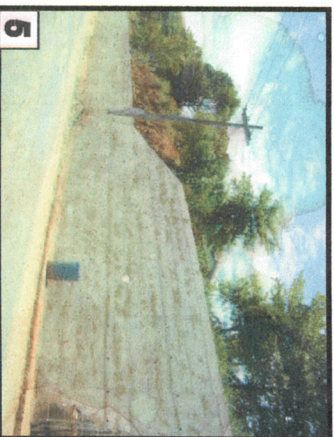
Descrição: Observa-se em toda a encosta do Bairro Centro a densa ocupação e diversas obras em andamento com cortes em 90° (Figuras 1, 2 e 3) e em alguns casos ausência de muros de contenção ou sistemas de drenagem adequados, incluindo os taludes de corte da linha férrea que corta toda a região. Existência de muro de contenção na Rua Joaquim Moraes, visando principalmente conter os processos erosivos resultantes das inundações do Rio Muqui do Norte (Figuras 4 e 5).

Tipologia do Processo: Intensos processos erosivos instalados, e deslizamentos de solo em função da verticalidade dos taludes de corte (90°) e ausência de sistema de drenagem adequado.

- Obras de contenção adequadas ao longo das encostas (com acompanhamento de especialista- Engº Geotécnico);
- Construção de sistemas de drenagem das águas pluviais e servidas na crista e base do talude;
- Implantação de políticas de controle urbano para **inibir** futuras construções e ocupações em áreas de risco e escavações em crista/base de encostas (tipo corte/aterrô);
- Fiscalização das obras públicas e implantação imediata de sistema de drenagem, principalmente nos telhados das residências;
- Formação de líderes comunitários para apoiar a Defesa Civil Municipal;
- Palestras visando uma conscientização ambiental e em relação aos riscos do município;
- Instalação de pluviômetros para monitoramento e alerta em alguns pontos estratégicos do município.

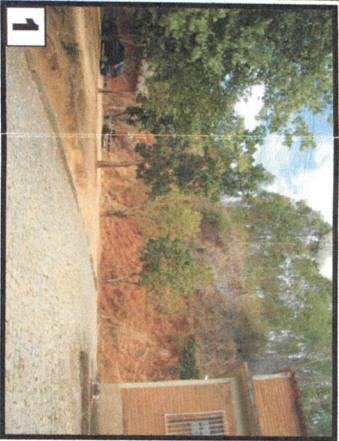
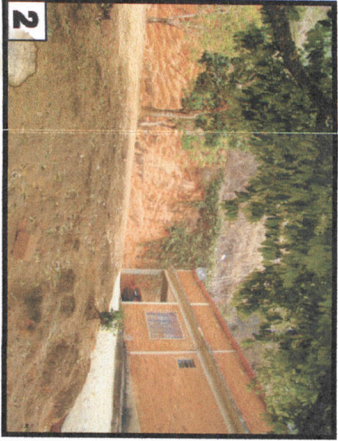
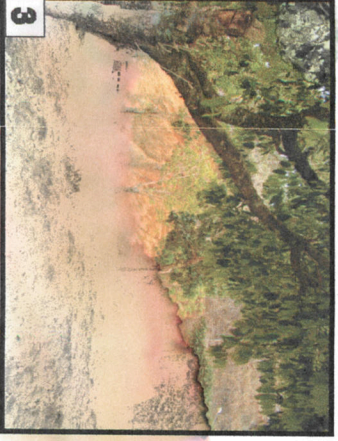
Descrição: Ocupação de encosta com inclinação de aproximadamente 60°. Casas de médio padrão, construídas em alvenaria. As casas são construídas seguindo o modelo de corte-aterra, há praticamente 90° e sem sistema de drenagem de água, provocando grande instabilidade da encosta e aumentando muito os riscos de deslizamentos. A Delegacia de Polícia do município encontra-se nessa área, também construída segundo modelo corte-aterra (Figuras 1 a 3).

Tipologia do Processo: Deslizamentos do tipo rotacional (perfil de solo espesso).

- Obras de contenção adequadas ao longo das encostas (com acompanhamento de especialista - Engº Geotécnico);
 - Conscientização da população sobre os riscos de construções do tipo corte-aterra feitas de forma incorreta e sem conhecimentos técnicos;
 - Construção de sistemas de drenagem das águas pluviais e servidas na crista e base do talude;
 - Implantação de políticas de controle urbano para inibir futuras construções e ocupações em áreas de risco e escavações em crista/base de encostas (tipo corte/aterra);
 - Formação de líderes comunitários para apoiar a Defesa Civil Municipal;
 - Palestras visando uma conscientização ambiental e em relação as áreas de risco do município;
 - Instalação de pluviômetros para monitoramento e
- EQUIPE TÉCNICA**
Andrea Fregolente (SUREG-SF)
Maria Cecília de Medeiros Silveira (SUREG-SF)
Geólogos - Pesquisadoras em Geociências

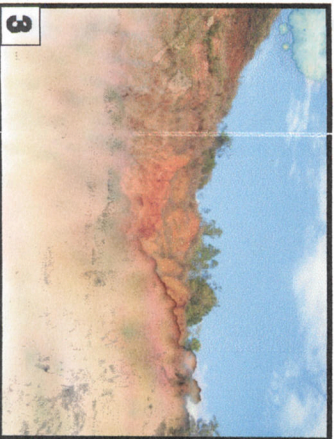
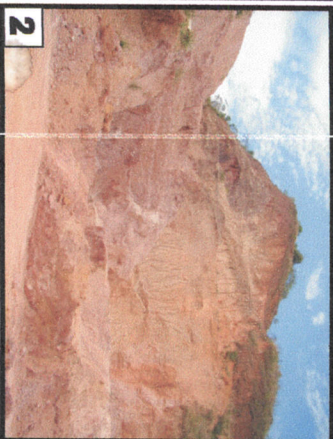
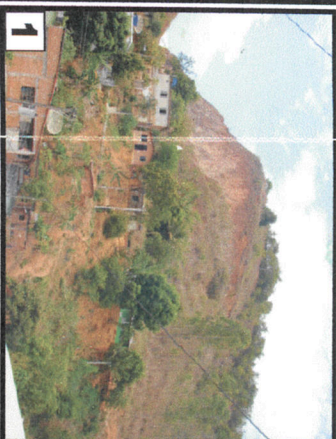
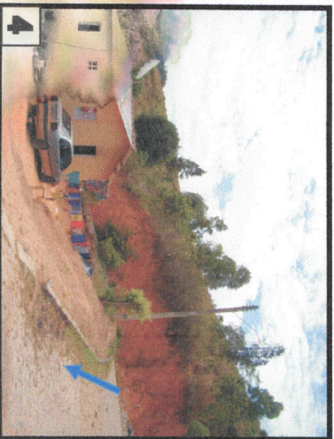
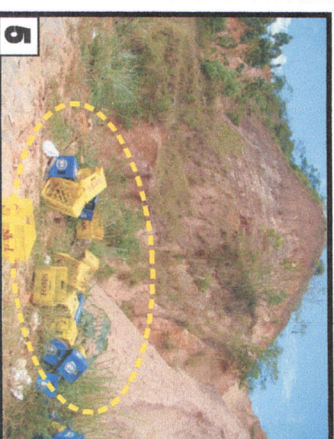
Descrição: Ocupação de encosta com alta elevação e inclinação de aproximadamente 60°. Casas de baixo padrão, constituídas em alvenaria (figura 1 e 4). As casas são construídas seguindo o modelo de corte-atieno, sem sistema de drenagem de água, causando instabilidade da encosta. Bem próximo às casas, há uma pedreira de extração de granito (figuras 2 e 3), o que aumenta o risco de deslizamentos na encosta. Na pedreira existe uma grande quantidade de sulcos erosivos. Além disso, há bastante lixo jogado na região (figura 5).

Tipologia do Processo: Deslizamentos do tipo rotacional e processos erosivos intensos (área da pedreira).

- Obras de contenção adequadas ao longo das encostas (com acompanhamento de especialista - Engº Geotécnico);
- Remoção imediata das casas mais próximas à pedreira;
- Conscientização da população sobre os riscos de construções do tipo corte-atieno feitas de forma incorreta e sem conhecimentos técnicos;
- Construção de sistemas de drenagem das águas pluviais e servidas na crista e base da talude;
- Implantação de políticas de controle urbano para inibir futuras construções e ocupações em áreas de risco e escavações em crista/base de encostas (tipo corte/atieno);
- Formação de líderes comunitários para apoiar a Defesa Civil Municipal;
- Palestras visando uma conscientização ambiental e em relação às áreas de risco do município;
- Instalação de pluviômetros para monitoramento e alerta em alguns pontos estratégicos do município.

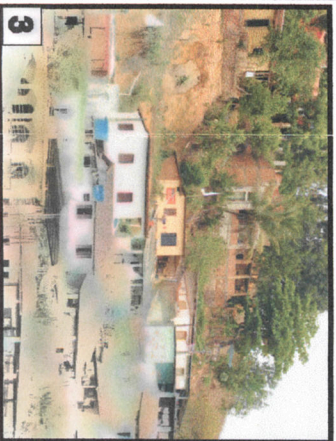
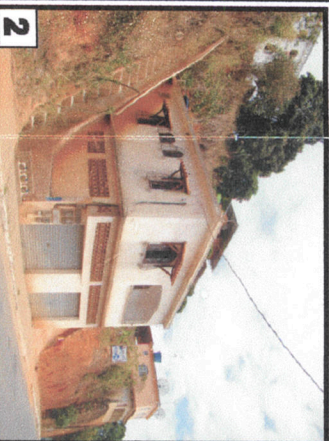
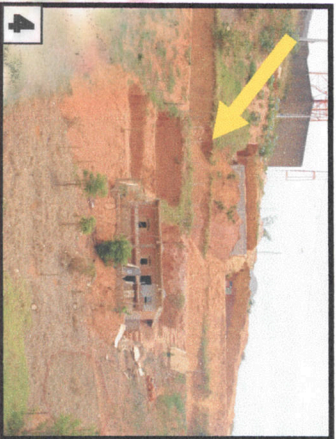
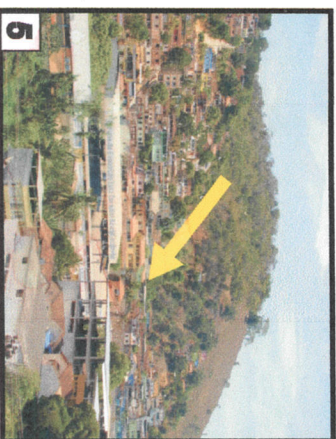
Descrição: Encosta de alta declividade, densamente ocupada (Figura 3), com a porção da Rua Francisco Curcio de grande inclinação, superior as demais regiões, que em caso de fortes chuvas, pode promover corridas de alta energia e grande poder destrutivo (Figura 5). Ausência de sistemas de drenagem de topo e base de taludes adequados e eficientes (Figuras 1, 2 e 4), bem como cortes e aterros de terrenos de forma aleatória e indiscriminada colocam em risco todo o região.

Tipologia do Processo: Deslizamentos tipo rotacional (perfil de solo espesso), e corridas de lama e detritos (alta velocidade) na região da Figura 5.

- Remoção imediata das casas localizadas na região da Rua Francisco Curcio e Rua Manoel Calcinho;
- Paralisação das obras de corte e aterro, na região da Rua Manoel Pio er região;
- Necessidade de obras de contenção adequadas ao longo das encostas (com acompanhamento de especialista - Engº Geotécnico), como na Rua Primo Luiz Batista;
- Construção de sistemas de drenagem das águas pluviais e servidas na crista base do talude;
- Implantação de políticas de controle urbano para **Inibir** futuras constituições e ocupações em áreas de risco e escavações em crista/base de encostas (tipo corte/aterro);
- Formação de líderes comunitários para apoiar a Defesa Civil Municipal;
- Palestras visando uma conscientização ambiental e em relação as áreas de risco do município;
- Instalação de pluviômetros para monitoramento e alerta em alguns pontos estratégicos do município.

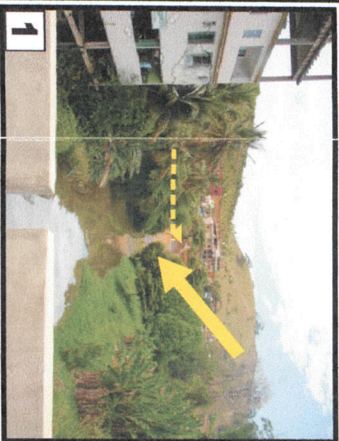
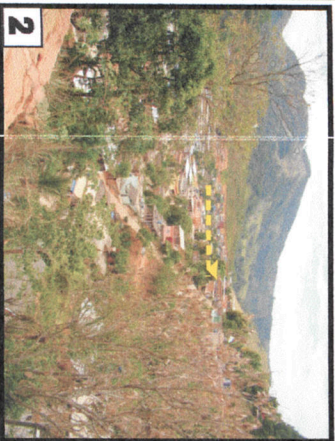
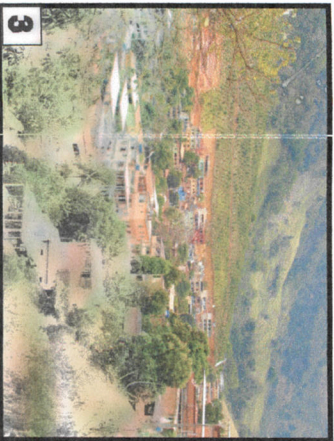
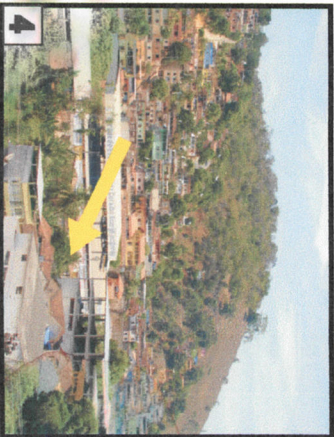
Descrição: Trata-se de uma área urbana que ocupou as margens do rio e sua extensa planície aluvionar, ficando portanto sujeita a inundação sazonal, atingindo residências e o comércio da cidade, na área mostrada no polígono de cor azul, causando prejuízos materiais no comércio, residências e prédios públicos, além do grande risco de contaminação da população por doenças de veiculação hídrica. De acordo com relatos as maiores inundações registradas foram em 1989, 2005/2006 e 2010. Algumas casas foram arrasadas nestes eventos, bem como a ponte (Figura 1) na região da Igreja de São Antonio foi lavada pela força das águas. A região mais crítica é conhecida como Ilha, por ser região de encontro dos rios Muqui do Norte e Sumidouro (Figura 2). As áreas dos campos de futebol e areia, bem como parte da via sentido BR-101 também ficam inundadas nas épocas de chuva.

Tipologia do Processo: Inundação sazonal da planície aluvionar e eventuais terrenos baixos. Barramentos do rio, em função de pontes baixas podem ocorrer nos períodos chuvosos devido ao deslizaamentos de taludes próximos das margens, além do acúmulo de lixo e entulhos.

- Eventuais remoções de casas construídas na planície de inundação do rio e terrenos alagadiços com histórico de afundamento por inundações;
- Implantação de sistema de monitoramento e alerta para evacuação nos eventos de cheias do rio;

- Estudo hidrológico para apontar medidas estruturais, tais como: construção de diques, construção de barragens para controle das cheias, desassoreamento de trechos do leito do Rio Muqui considerando as curvas naturais existentes e mantendo o traçado original, buscando eliminar pontos de estrangulamento e criar áreas maiores de escape, etc.

- Vistorias sistemáticas de engenharia nas estruturas das residências construídas nas margens do rio, com atenção especial às obras sobre pilótiis;
- Implantação de políticas de controle urbano para evitar construções e ocupações em áreas de proteção permanente (APP), como margens eletos dos rios;

- Instalação correia de réguas em toda a extensão do rio, para registro e controle das enchentes e inundações;
- Coleta de lixo adequada (reciclagem/cooperativas), educação sanitária e ambiental.
