PLANO DE APLICAÇÃO

CONTRATAÇÃO DE EMPRESA ESPECIALIZADA EM CONSTRUÇÃO DE MUROS CONTENÇÃO NA RUA MANOEL PIO - BAIRRO ALTO NITERÓI - ATÍLIO VIVACQUA/ES.

**RELATÓRIO FOTOGRÁFICO
NITERÓI E ALTO NITERÓI
RELATÓRIO FOTOGRÁFICO DA ÁREA DE INTERVENÇÃO:
RUA MANOEL PIO: INTERVENÇÃO 01 - MURO 01
Longitude: 271719.06 m E / Latitude: 7685372.42 m S**

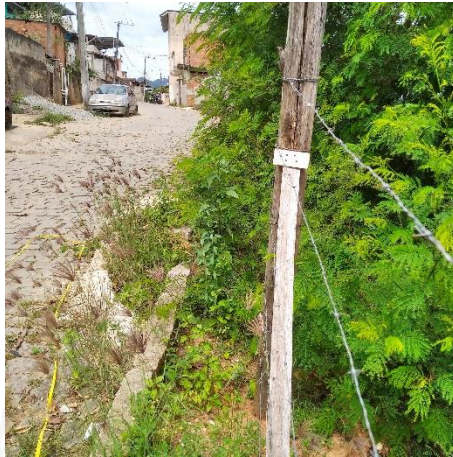
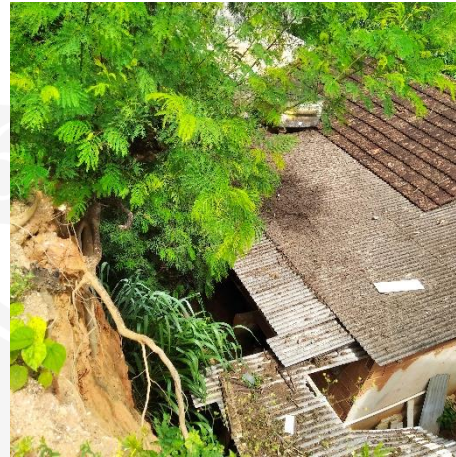
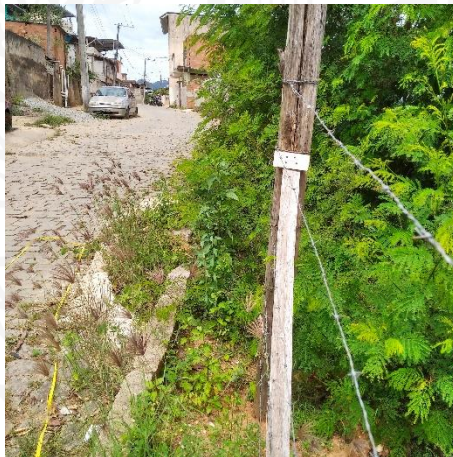
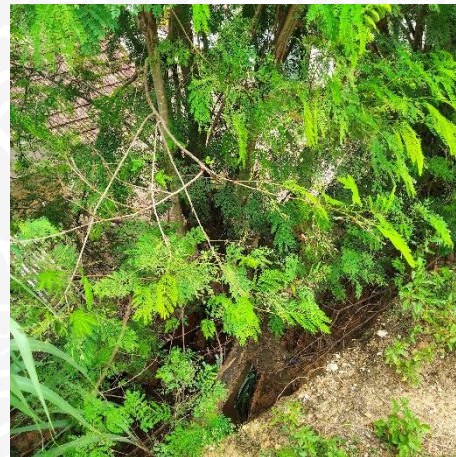
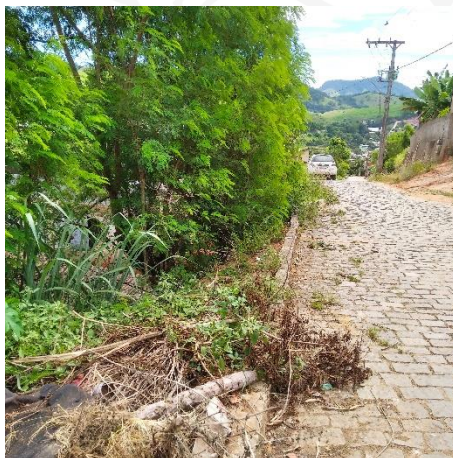
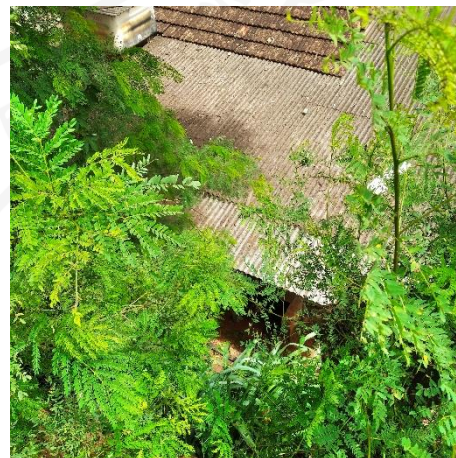
Considerando que em alguns trechos houve desmoronamento do talude, conseqüentemente partes de algumas vias cederam deixando-as com menos da metade para circulação.

Considerando que algumas vias não possuíam drenagem de águas pluviais, todo o volume de água no decorrer do tempo foi formando erosões e conseqüentemente veio os desmoronamentos.

Considerando o crescimento de fluxo de automóveis leves e pesado nas vias contribuem para o desmoronamento do solo. Em alguns trechos o talude mostra pequenas deslizamento de terra.

Considerando que algumas moradias foram construídas sobre o corte de terreno, sem espaçamento entre o talude, e outras a baixo do corte, ambas sem o afastamento mínimo. Em alguns pontos a terra que formava a crista do talude cedeu colocando em risco as residências dos dois pontos, as de cima e as de baixo.

O acionamento do escorregamento de massa, foi ocasionado pela influência do intemperismo químico (chuvas) que intensificou durante um período prolongado de precipitação, e intemperismo biológico (árvores na crista do talude).

porte, houve um aumento considerável de absorção de água no solo, deixando-o saturado, onde o mesmo se encontra em um determinado grau de inclinação perceptível a, 70° à 90°, e isto promove sua ruptura, onde a mesma por não estar em uma inclinação natural de estabilidade, desliza, além das pequenas ações antrópicas que circunda o local do entorno da encosta.

Considerando que a solução proposta para a estabilização da encosta é a remoção de todo material solto e deslizado, mudança da inclinação do talude, através de retaludamentos, assim como retirada da vegetação que se encontra na crista do talude em grande e pequeno porte, construções de calhas pluviais na crista e na base da encosta para direcionar as águas pluviais, corte e destocamentos de árvores que aumentam a sobrecarga na encosta, aplicação de tecnologia que impermeabilize o solo, para que não haja infiltração direta, tendo em vista que a mesma deverá ter linhas d'água para direcionamento das águas pluviais, e muros de contenção em toda a sua base e em um trecho superior, para recuperação da via de acesso, além das recuperações de acessos existentes seguindo as Normas Brasileiras.
