PLANO DE APLICAÇÃO

CONTRATAÇÃO DE EMPRESA ESPECIALIZADA EM CONSTRUÇÃO DE MUROS CONTENÇÃO PARA EXECUÇÃO DE OBRA DE INTERVENÇÃO NA RUA MANOEL PIO – BAIRRO ALTO NITERÓI – ATÍLIO VIVACQUA – ES.

**RELATÓRIO FOTOGRÁFICO
NITERÓI E ALTO NITERÓI**

RUA MANOEL PIO: INTERVENÇÃO 02 – MURO 02
Longitude: 271740.38 m E / Latitude: 7685369.64 m S

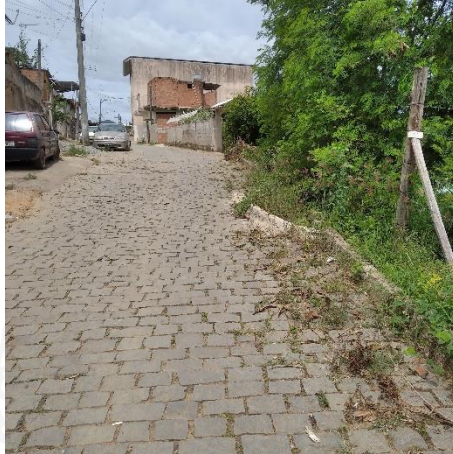
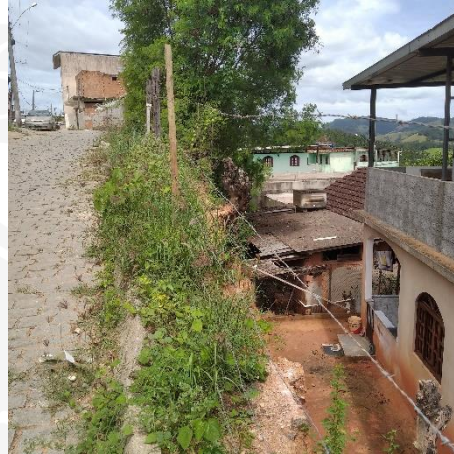
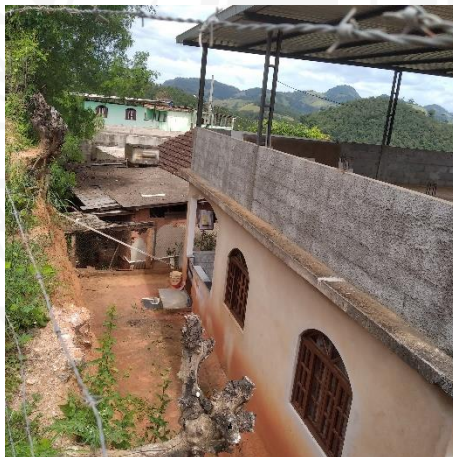
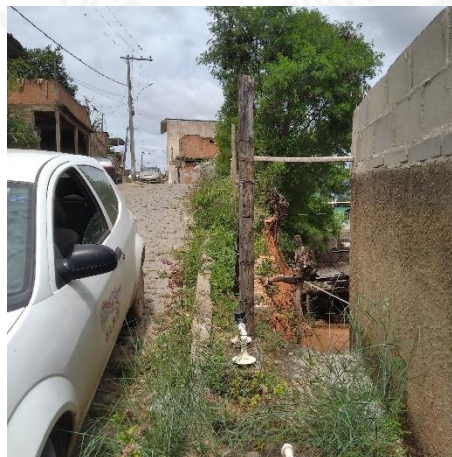
Considerando que em alguns trechos houve desmoronamento do talude, conseqüentemente partes de algumas vias cederam deixando-as com menos da metade para circulação.

Considerando que algumas moradias foram construídas sobre o corte de terreno, sem espaçamento entre o talude, e outras a baixo do corte, ambas sem o afastamento mínimo. Em alguns pontos a terra que formava a crista do talude cedeu colocando em risco as residências dos dois pontos, as de cima e as de baixo.

O acionamento do escorregamento de massa, foi ocasionado pela influência do intemperismo químico (chuvas) que intensificou durante um período prolongado de precipitação, e intemperismo biológico (árvores na crista do talude).

porte, houve um aumento considerável de absorção de água no solo, deixando-o saturado, onde o mesmo se encontra em um determinado grau de inclinação perceptível a, 70° à 90°, e isto promove sua ruptura, onde a mesma por não estar em uma inclinação natural de estabilidade, desliza, além das pequenas ações antrópicas que circunda o local do entorno da encosta.

Considerando que a solução proposta para a estabilização da encosta é a remoção de todo material solto e deslizado, mudança da inclinação do talude, através de retaludamentos, assim como retirada da vegetação que se encontra na crista do talude em grande e pequeno porte, construções de calhas pluviais na crista e na base da encosta para direcionar as águas pluviais, corte e destocamentos de árvores que aumentam a sobrecarga na encosta, aplicação de tecnologia que impermeabilize o solo, para que não haja infiltração direta, tendo em vista que a mesma deverá ter linhas d'água para direcionamento das águas pluviais, e muros de contenção em toda a sua base e em um trecho superior, para recuperação da via de acesso, além das recuperações de acessos existentes seguindo as Normas Brasileiras.
