PLANO DE APLICAÇÃO

CONTRATAÇÃO DE EMPRESA ESPECIALIZADA EM CONSTRUÇÃO DE MUROS CONTENÇÃO EM DIVERSAS RUAS DO BAIRRO ALTO NITERÓI - ATÍLIO VIVACQUA/ES.

**RELATÓRIO FOTOGRÁFICO
NITERÓI E ALTO NITERÓI**

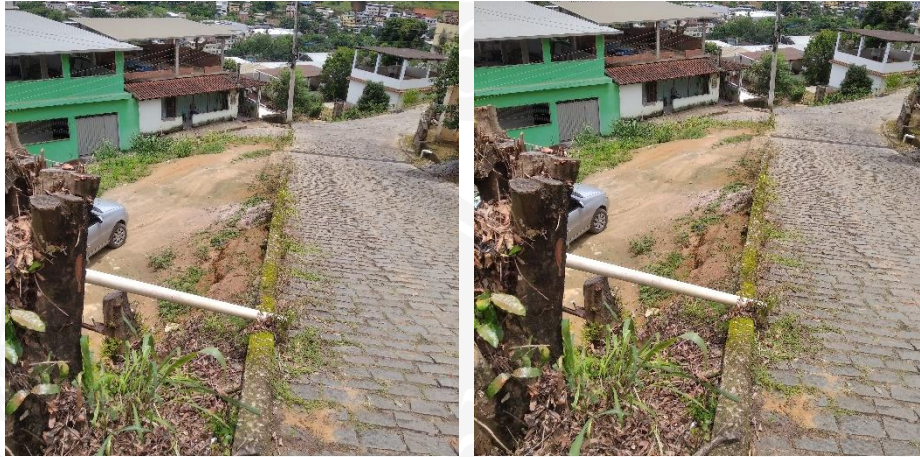
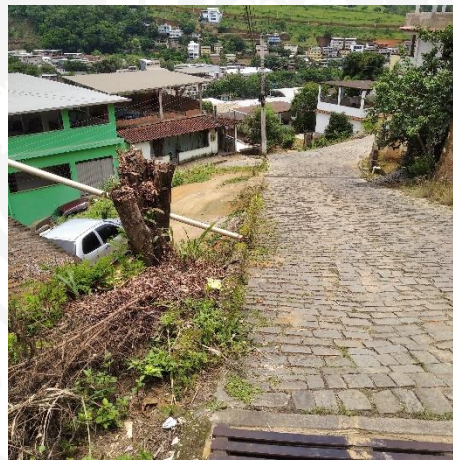
RUA MANOEL PIO : INTERVENÇÃO 03 - MURO 03
Longitude: 271539.86 m E / Latitude: 7685457.03 m S

Considerando que em alguns trechos houve desmoronamento do talude, conseqüentemente partes de algumas vias cederam deixando-as com menos da metade para circulação.

Considerando que algumas vias não possuíam drenagem de águas pluviais, todo o volume de água no decorrer do tempo foi formando erosões e conseqüentemente veio os desmoronamentos.

Considerando que algumas moradias foram construídas sobre o corte de terreno, sem espaçamento entre o talude, e outras a baixo do corte, ambas sem o afastamento mínimo. Em alguns pontos a terra que formava a crista do talude cedeu colocando em risco as residências dos dois pontos, as de cima e as de baixo.

Considerando que a solução proposta para a estabilização da encosta é a remoção de todo material solto e deslizado, mudança da inclinação do talude, através de retaludamentos, assim como retirada da vegetação que se encontra na crista do talude em grande e pequeno porte, construções de calhas pluviais na crista e na base da encosta para direcionar as águas pluviais, corte e destocamentos de árvores que aumentam a sobrecarga na encosta, aplicação de tecnologia que impermeabilize o solo, para que não haja infiltração direta, tendo em vista que a mesma deverá ter linhas d'água para direcionamento das águas pluviais, e muros de contenção em toda a sua base e em um trecho superior, para recuperação da via de acesso, além das recuperações de acessos existentes seguindo as Normas Brasileiras.
