PLANO DE APLICAÇÃO

CONTRATAÇÃO DE EMPRESA ESPECIALIZADA EM CONSTRUÇÃO DE MUROS CONTENÇÃO NA RUA MANOEL PIO - BAIRRO ALTO NITERÓI - ATÍLIO VIVACQUA/ES.

**RELATÓRIO FOTOGRÁFICO DAS ÁREAS DE INTERVENÇÃO:
RUA MANOEL PIO: INTERVENÇÃO 04 - MURO 04**

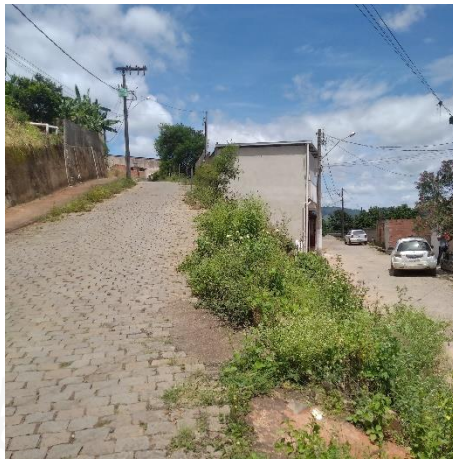
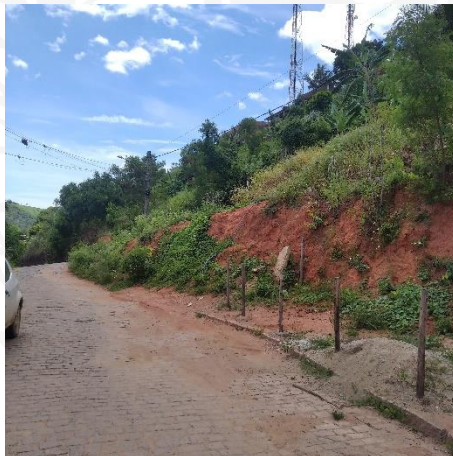
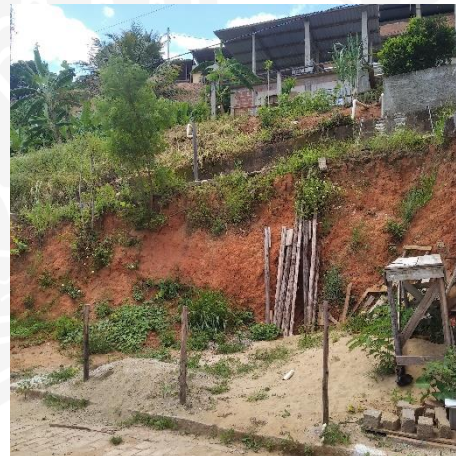
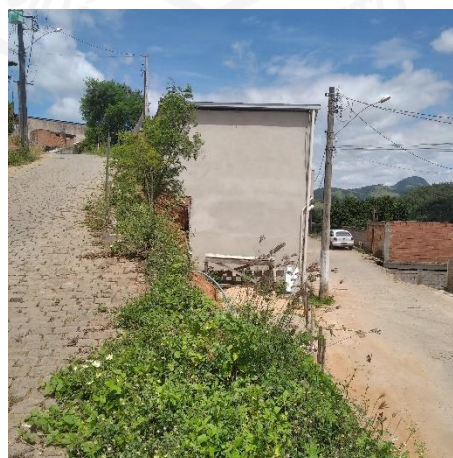
Longitude: 271776.98 m E / Latitude: 7685368.29 m S

Considerando que em alguns trechos houve desmoronamento do talude, conseqüentemente partes de algumas vias cederam deixando-as com menos da metade para circulação.

Considerando que algumas vias não possuíam drenagem de águas pluviais, todo o volume de água no decorrer do tempo foi formando erosões e conseqüentemente veio os desmoronamentos.

Considerando que algumas moradias foram construídas sobre o corte de terreno, sem espaçamento entre o talude, e outras a baixo do corte, ambas sem o afastamento mínimo. Em alguns pontos a terra que formava a crista do talude cedeu colocando em risco as residências dos dois pontos, as de cima e as de baixo.

O acionamento do escorregamento de massa, foi ocasionado pela influência do intemperismo químico (chuvas) que intensificou durante um período prolongado de precipitação, e intemperismo biológico (árvores na crista do talude).

Considerando que a solução proposta para a estabilização da encosta é a remoção de todo material solto e deslizado, mudança da inclinação do talude, através de retaludamentos, assim como retirada da vegetação que se encontra na crista do talude em grande e pequeno porte, construções de calhas pluviais na crista e na base da encosta para direcionar as águas pluviais, corte e destocamentos de árvores que aumentam a sobrecarga na encosta, aplicação de tecnologia que impermeabilize o solo, para que não haja infiltração direta, tendo em vista que a mesma deverá ter linhas d'água para direcionamento das águas pluviais, e muros de contenção em toda a sua base e em um trecho superior, para recuperação da via de acesso, além das recuperações de acessos existentes seguindo as Normas Brasileiras.
