PLANO DE APLICAÇÃO

CONTRATAÇÃO DE EMPRESA ESPECIALIZADA EM CONSTRUÇÃO DE MUROS CONTENÇÃO NA RUA JORGE MORAES DOS SANTOS - BAIRRO ALTO NITERÓI - ATÍLIO VIVACQUA/ES.

**RELATÓRIO FOTOGRÁFICO
NITERÓI E ALTO NITERÓI**

**RELATÓRIO FOTOGRÁFICO DAS ÁREAS DE INTERVENÇÃO:
RUA JORGE MORAE DOS SANTOS: INTERVENÇÃO 01 - MURO 06
Longitude: 271640.73 m E / Latitude: 7685357.44 m S**

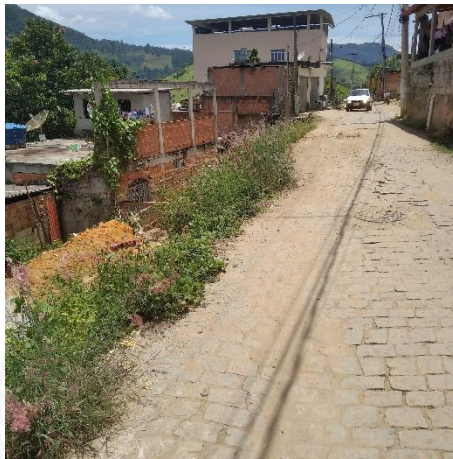
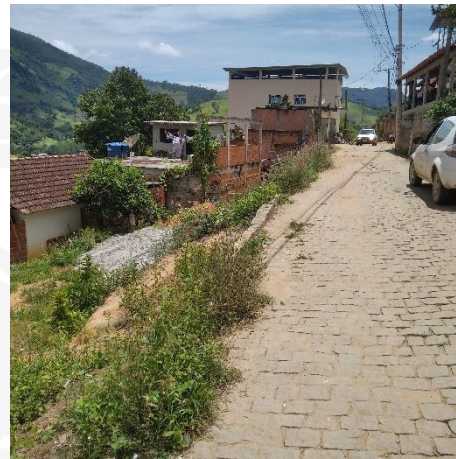
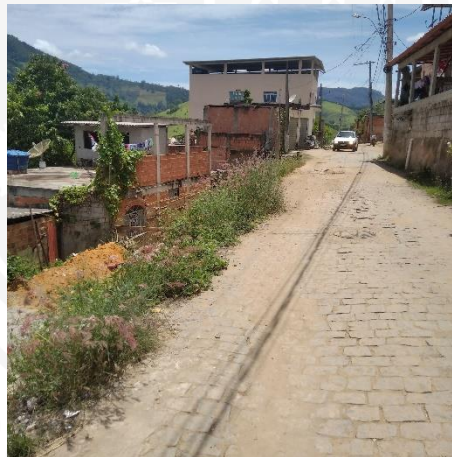
Considerando que em alguns trechos houve desmoronamento do talude, conseqüentemente partes de algumas vias cederam deixando-as com menos da metade para circulação.

Considerando o crescimento de fluxo de automóveis leves e pesado nas vias contribuem para o desmoronamento do solo. Em alguns trechos o talude mostra pequenas deslizamento de terra.

Considerando que algumas moradias foram construídas sobre o corte de terreno, sem espaçamento entre o talude, e outras a baixo do corte, ambas sem o afastamento mínimo. Em alguns pontos a terra que formava a crista do talude cedeu colocando em risco as residências dos dois pontos, as de cima e as de baixo.

O acionamento do escorregamento de massa, foi ocasionado pela influência do intemperismo químico (chuvas) que intensificou durante um período prolongado de precipitação, e intemperismo biológico (árvores na crista do talude).

1. Mudança na geometria da encosta devido a fatores externos de intemperismo químico (chuvas) e biológicos (vegetação);
2. Aumento na quantidade de água que infiltra no solo elevando o grau de saturação devido à falta da proteção superficial da encosta e drenagens de crista, vegetação de grande e médio porte, houve um aumento considerável de absorção de água no solo, deixando-o saturado, onde o mesmo se encontra em um determinado grau de inclinação perceptível a, 70° à 90°, e isto promove sua ruptura, onde a mesma por não estar em uma inclinação natural de estabilidade, desliza, além das pequenas ações antrópicas que circunda o local do entorno da encosta.

Considerando que a solução proposta para a estabilização da encosta é a remoção de todo material solto e deslizado, mudança da inclinação do talude, através de retaludamentos, assim como retirada da vegetação que se encontra na crista do talude em grande e pequeno porte, construções de calhas pluviais na crista e na base da encosta para direcionar as águas pluviais, corte e destocamentos de árvores que aumentam a sobrecarga na encosta, aplicação de tecnologia que impermeabilize o solo, para que não haja infiltração direta, tendo em vista que a

mesma deverá ter linhas d'água para direcionamento das águas pluviais, e muros de contenção em toda a sua base e em um trecho superior, para recuperação da via de acesso, além das recuperações de acessos existentes seguindo as Normas Brasileiras.
