PLANO DE APLICAÇÃO

CONTRATAÇÃO DE EMPRESA ESPECIALIZADA EM CONSTRUÇÃO DE MUROS CONTENÇÃO NA RUA JORGE MORAES DOS SANTOS - BAIRRO ALTO NITERÓI - ATÍLIO VIVACQUA/ES.

**RELATÓRIO FOTOGRÁFICO
NITERÓI E ALTO NITERÓI**

**RELATÓRIO FOTOGRÁFICO DAS ÁREAS DE INTERVENÇÃO:
RUA JORGE MORAES DOS SANTOS: INTERVENÇÃO 07- MURO 07
Longitude: 271763.92 m E / Latitude: 7685385.70 m S**

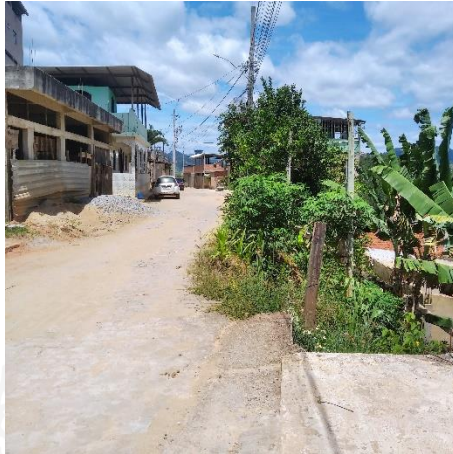
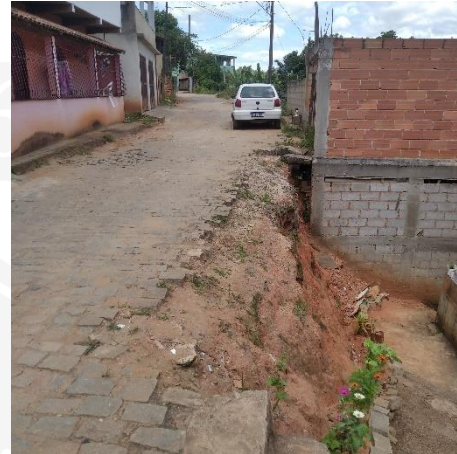
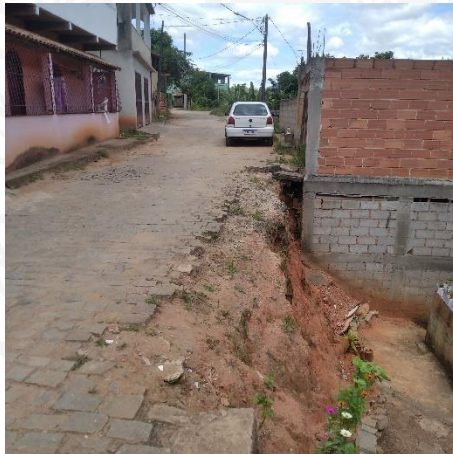
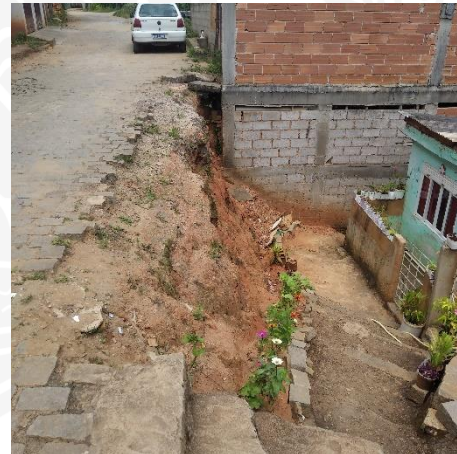
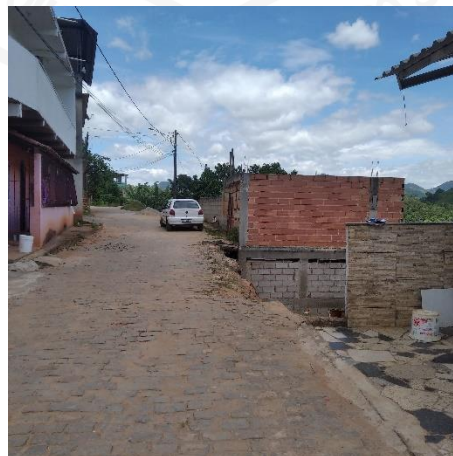
Considerando que em alguns trechos houve desmoronamento do talude, conseqüentemente partes de algumas vias cederam deixando-as com menos da metade para circulação.

Considerando o crescimento de fluxo de automóveis leves e pesado nas vias contribuem para o desmoronamento do solo. Em alguns trechos o talude mostra pequenas deslizamento de terra.

Considerando que algumas moradias foram construídas sobre o corte de terreno, sem espaçamento entre o talude, e outras a baixo do corte, ambas sem o afastamento mínimo. Em alguns pontos a terra que formava a crista do talude cedeu colocando em risco as residências dos dois pontos, as de cima e as de baixo.

O acionamento do escorregamento de massa, foi ocasionado pela influência do intemperismo químico (chuvas) que intensificou durante um período prolongado de precipitação, e intemperismo biológico (árvores na crista do talude).

1. Mudança na geometria da encosta devido a fatores externos de intemperismo químico (chuvas) e biológicos (vegetação);
2. Aumento na quantidade de água que infiltra no solo elevando o grau de saturação devido à falta da proteção superficial da encosta e drenagens de crista, vegetação de grande e médio

porte, houve um aumento considerável de absorção de água no solo, deixando-o saturado, onde o mesmo se encontra em um determinado grau de inclinação perceptível a, 70° à 90°, e isto promove sua ruptura, onde a mesma por não estar em uma inclinação natural de estabilidade, desliza, além das pequenas ações antrópicas que circunda o local do entorno da encosta.

Considerando que a solução proposta para a estabilização da encosta é a remoção de todo material solto e deslizado, mudança da inclinação do talude, através de retaludamentos, assim como retirada da vegetação que se encontra na crista do talude em grande e pequeno porte, construções de calhas pluviais na crista e na base da encosta para direcionar as águas pluviais, corte e destocamentos de árvores que aumentam a sobrecarga na encosta, aplicação de tecnologia que impermeabilize o solo, para que não haja infiltração direta, tendo em vista que a mesma deverá ter linhas d'água para direcionamento das águas pluviais, e muros de contenção em toda a sua base e em um trecho superior, para recuperação da via de acesso, além das recuperações de acessos existentes seguindo as Normas Brasileiras.
