PLANO DE APLICAÇÃO

CONTRATAÇÃO DE EMPRESA ESPECIALIZADA EM CONSTRUÇÃO DE MUROS CONTENÇÃO NA RUA JORGE MORAES DOS SANTOS - BAIRRO ALTO NITERÓI - ATÍLIO VIVACQUA/ES.

**RELATÓRIO FOTOGRÁFICO
NITERÓI E ALTO NITERÓI**

RUA JORGE MORAES DOS SANTOS: INTERVENÇÃO 02 - MURO 08
Longitude: 271673.51 m E / Latitude: 7685398.80 m S

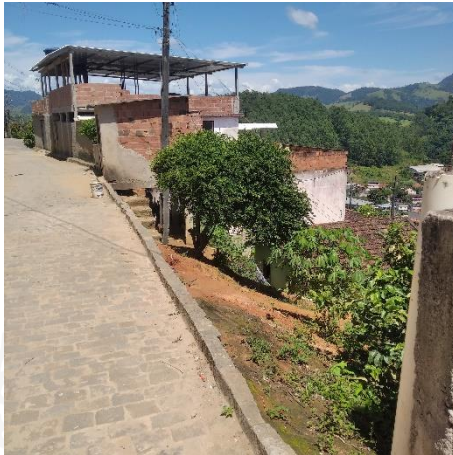
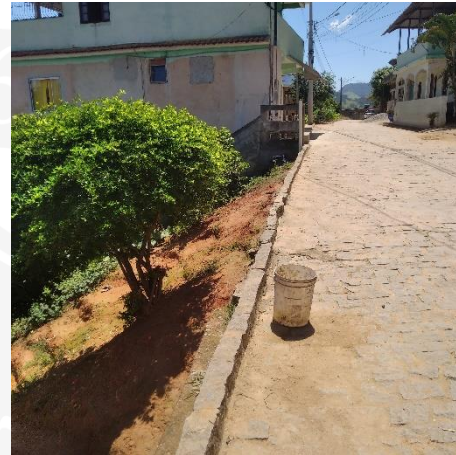
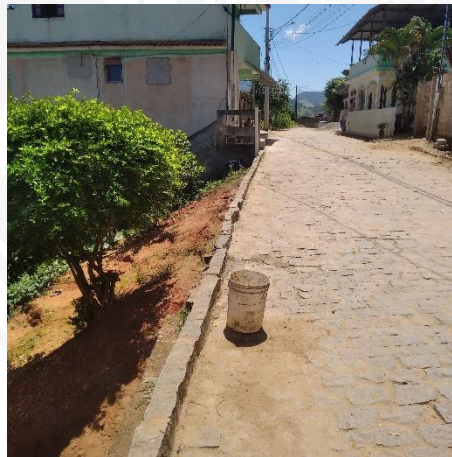
Considerando que em alguns trechos houve desmoronamento do talude, conseqüentemente partes de algumas vias cederam deixando-as com menos da metade para circulação.

Considerando que algumas vias não possuíam drenagem de águas pluviais, todo o volume de água no decorrer do tempo foi formando erosões e conseqüentemente veio os desmoronamentos.

Considerando que a maioria das ruas foram criadas sobre taludes, nestes pontos a situação é mais crítica, pois além da via, baixo possuem moradias correndo risco eminente de total desmoronamento de terra sobre elas.

O acionamento do escorregamento de massa, foi ocasionado pela influência do intemperismo químico (chuvas) que intensificou durante um período prolongado de precipitação, e intemperismo biológico (árvores na crista do talude).

Considerando que a solução proposta para a estabilização da encosta é a remoção de todo material solto e deslizado, mudança da inclinação do talude, através de retaludamentos, assim como retirada da vegetação que se encontra na crista do talude em grande e pequeno porte, construções de calhas pluviais na crista e na base da encosta para direcionar as águas pluviais, corte e destocamentos de árvores que aumentam a sobrecarga na encosta, aplicação de tecnologia que impermeabilize o solo, para que não haja infiltração direta, tendo em vista que a

mesma deverá ter linhas d'água para direcionamento das águas pluviais, e muros de contenção em toda a sua base e em um trecho superior, para recuperação da via de acesso, além das recuperações de acessos existentes seguindo as Normas Brasileiras.
