PLANO DE APLICAÇÃO

CONTRATAÇÃO DE EMPRESA ESPECIALIZADA EM CONSTRUÇÃO DE MUROS CONTENÇÃO NA RUA JORGE MORAES DOS SANTOS - BAIRRO ALTO NITERÓI - ATÍLIO VIVACQUA/ES.

**RELATÓRIO FOTOGRÁFICO
NITERÓI E ALTO NITERÓI**

**RELATÓRIO FOTOGRÁFICO DAS ÁREAS DE INTERVENÇÃO:
RUA JORGE MORAES DOS SANTOS: INTERVENÇÃO 03 - MURO 09
Longitude: 271708.23 m E / Latitude: 7685396.49 m S**

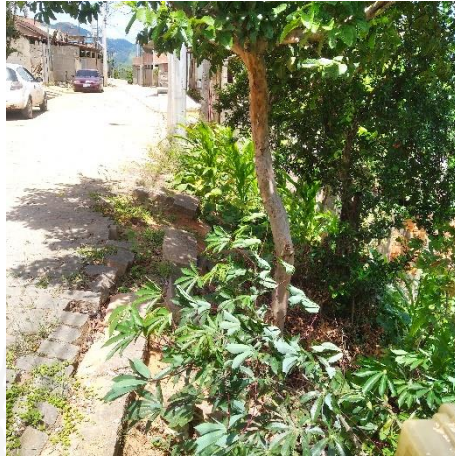
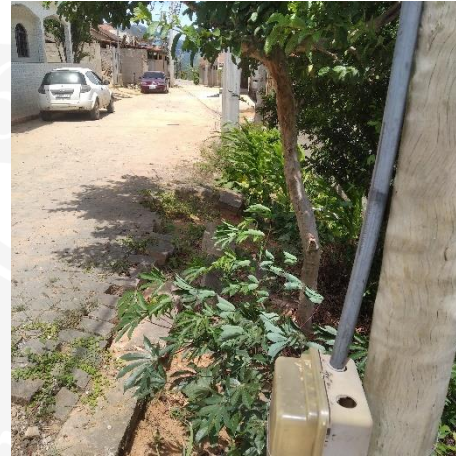
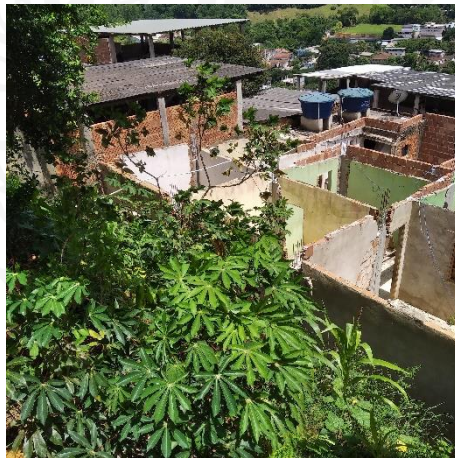
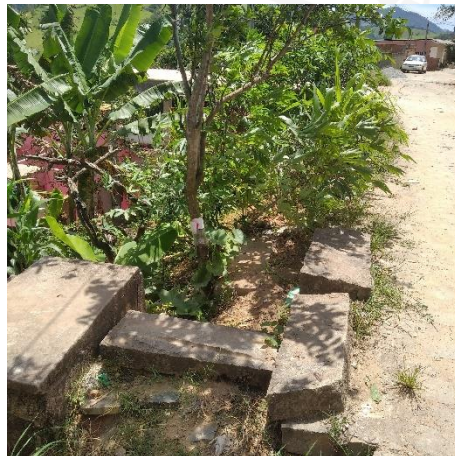
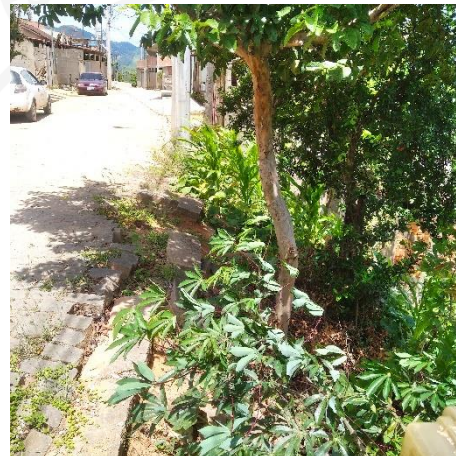
Considerando que em alguns trechos houve desmoronamento do talude, conseqüentemente partes de algumas vias cederam deixando-as com menos da metade para circulação.

Considerando que algumas vias não possuíam drenagem de águas pluviais, todo o volume de água no decorrer do tempo foi formando erosões e conseqüentemente veio os desmoronamentos.

Considerando o crescimento de fluxo de automóveis leves e pesado nas vias contribuem para o desmoronamento do solo. Em alguns trechos o talude mostra pequenas deslizamento de terra.

Considerando que algumas moradias foram construídas sobre o corte de terreno, sem espaçamento entre o talude, e outras a baixo do corte, ambas sem o afastamento mínimo. Em alguns pontos a terra que formava a crista do talude cedeu colocando em risco as residências dos dois pontos, as de cima e as de baixo.

O acionamento do escorregamento de massa, foi ocasionado pela influência do intemperismo químico (chuvas) que intensificou durante um período prolongado de precipitação, e intemperismo biológico (árvores na crista do talude).

1. Mudança na geometria da encosta devido a fatores externos de intemperismo químico (chuvas) e biológicos (vegetação);
2. Aumento na quantidade de água que infiltra no solo elevando o grau de saturação devido à falta da proteção superficial da encosta e drenagens de crista, vegetação de grande e médio

porte, houve um aumento considerável de absorção de água no solo, deixando-o saturado, onde o mesmo se encontra em um determinado grau de inclinação perceptível a, 70° à 90°, e isto promove sua ruptura, onde a mesma por não estar em uma inclinação natural de estabilidade, desliza, além das pequenas ações antrópicas que circunda o local do entorno da encosta.

Considerando que a solução proposta para a estabilização da encosta é a remoção de todo material solto e deslizado, mudança da inclinação do talude, através de retaludamentos, assim como retirada da vegetação que se encontra na crista do talude em grande e pequeno porte, construções de calhas pluviais na crista e na base da encosta para direcionar as águas pluviais, corte e destocamentos de árvores que aumentam a sobrecarga na encosta, aplicação de tecnologia que impermeabilize o solo, para que não haja infiltração direta, tendo em vista que a mesma deverá ter linhas d'água para direcionamento das águas pluviais, e muros de contenção em toda a sua base e em um trecho superior, para recuperação da via de acesso, além das recuperações de acessos existentes seguindo as Normas Brasileiras.
