PLANO DE APLICAÇÃO

CONTRATAÇÃO DE EMPRESA ESPECIALIZADA EM CONSTRUÇÃO DE MUROS CONTENÇÃO NA RUA JORGE MORAES DOS SANTOS - BAIRRO ALTO NITERÓI - ATÍLIO VIVACQUA/ES.

**RELATÓRIO FOTOGRÁFICO
NITERÓI E ALTO NITERÓI**

**RELATÓRIO FOTOGRÁFICO DAS ÁREAS DE INTERVENÇÃO:
RUA JORGE MORAES DOS SANTOS: INTERVENÇÃO 04 - MURO 10**
Longitude: 271746.77 m E / Latitude: 7685391.59 m S

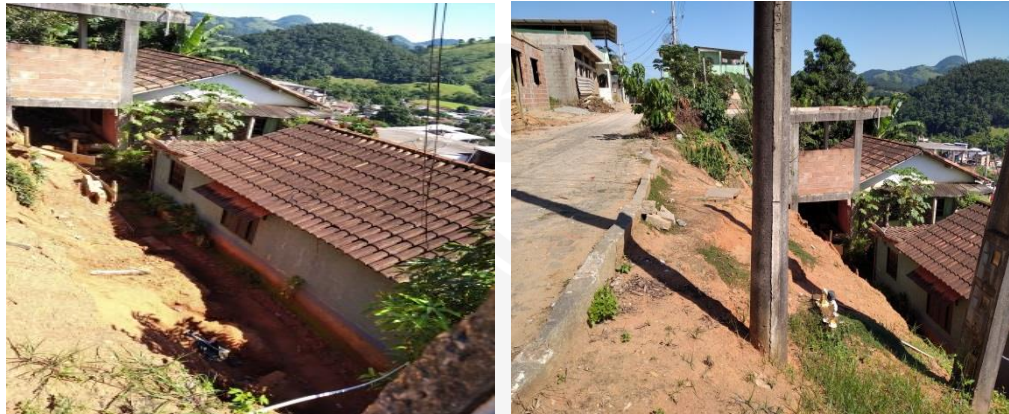
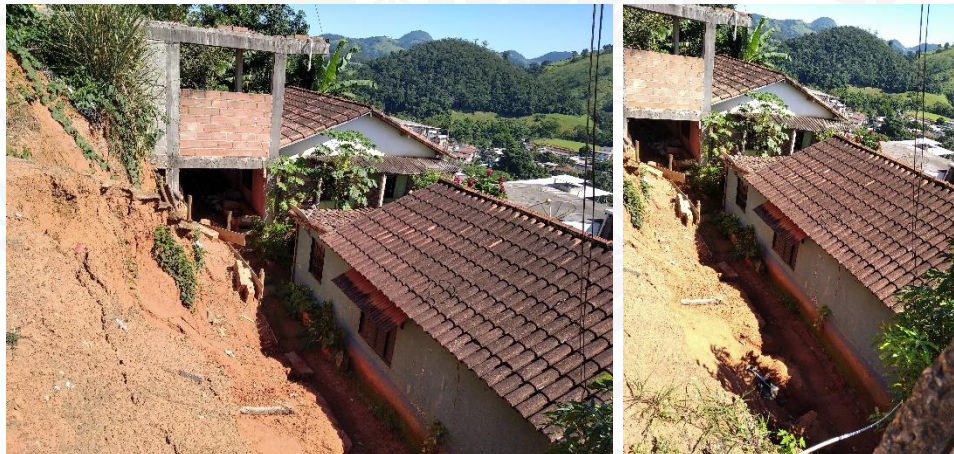
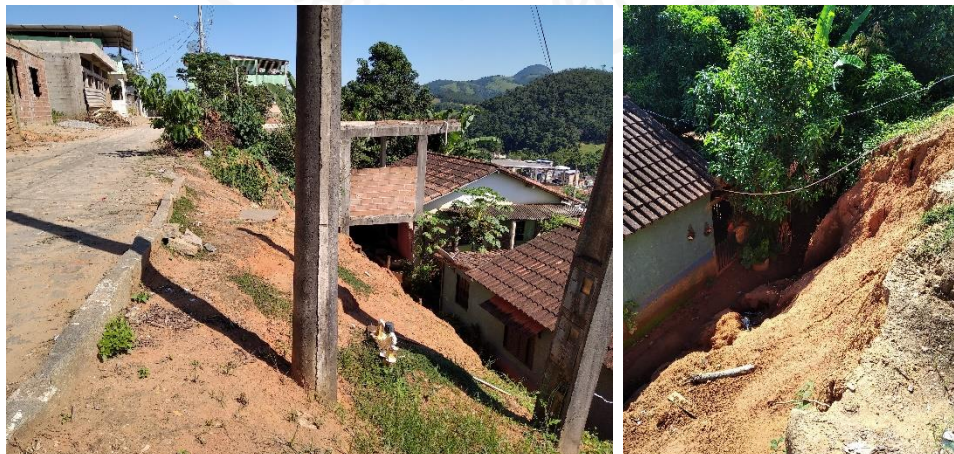
Considerando que em alguns trechos houve desmoronamento do talude, conseqüentemente partes de algumas vias cederam deixando-as com menos da metade para circulação.

Considerando o crescimento de fluxo de automóveis leves e pesado nas vias contribuem para o desmoronamento do solo. Em alguns trechos o talude mostra pequenas deslizamento de terra.

Considerando que algumas moradias foram construídas sobre o corte de terreno, sem espaçamento entre o talude, e outras a baixo do corte, ambas sem o afastamento mínimo. Em alguns pontos a terra que formava a crista do talude cedeu colocando em risco as residências dos dois pontos, as de cima e as de baixo.

O acionamento do escorregamento de massa, foi ocasionado pela influência do intemperismo químico (chuvas) que intensificou durante um período prolongado de precipitação, e intemperismo biológico (árvores na crista do talude).

porte, houve um aumento considerável de absorção de água no solo, deixando-o saturado, onde o mesmo se encontra em um determinado grau de inclinação perceptível a, 70° à 90°, e isto promove sua ruptura, onde a mesma por não estar em uma inclinação natural de estabilidade, desliza, além das pequenas ações antrópicas que circunda o local do entorno da encosta.

Considerando que a solução proposta para a estabilização da encosta é a remoção de todo material solto e deslizado, mudança da inclinação do talude, através de retaludamentos, assim como retirada da vegetação que se encontra na crista do talude em grande e pequeno porte, construções de calhas pluviais na crista e na base da encosta para direcionar as águas pluviais, corte e destocamentos de árvores que aumentam a sobrecarga na encosta, aplicação de tecnologia que impermeabilize o solo, para que não haja infiltração direta, tendo em vista que a mesma deverá ter linhas d'água para direcionamento das águas pluviais, e muros de contenção em toda a sua base e em um trecho superior, para recuperação da via de acesso, além das recuperações de acessos existentes seguindo as Normas Brasileiras.
