PLANO DE APLICAÇÃO

CONTRATAÇÃO DE EMPRESA ESPECIALIZADA EM CONSTRUÇÃO DE MUROS CONTENÇÃO NA RUA JOSE HENRIQUE LADEIRA - BAIRRO ALTO NITERÓI - ATÍLIO VIVACQUA/ES.

**RELATÓRIO FOTOGRÁFICO
NITERÓI E ALTO NITERÓI**

**RELATÓRIO FOTOGRÁFICO DAS ÁREAS DE INTERVENÇÃO:
RUA JOSE HENRIQUE LADEIRA: INTERVENÇÃO 01 – MURO 11
Longitude: 271590.63 m E / Latitude: 7685437.51 m S**

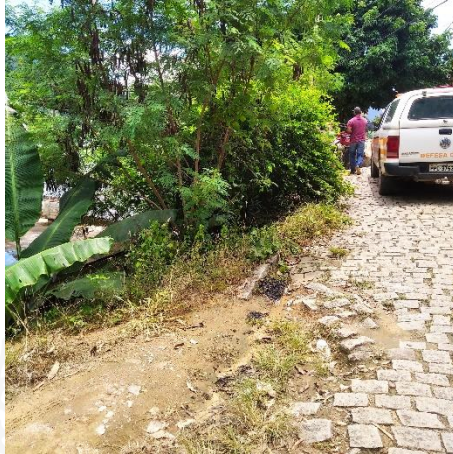
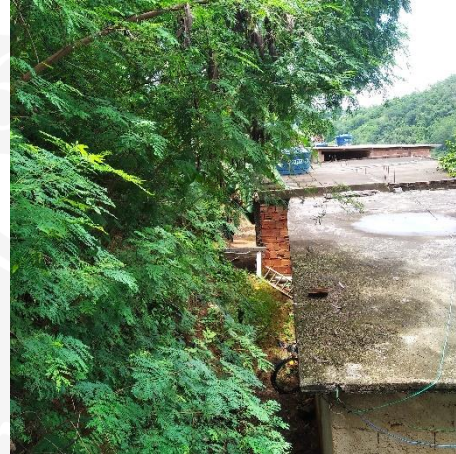
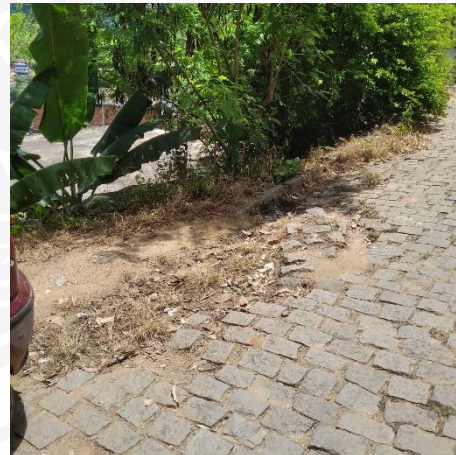
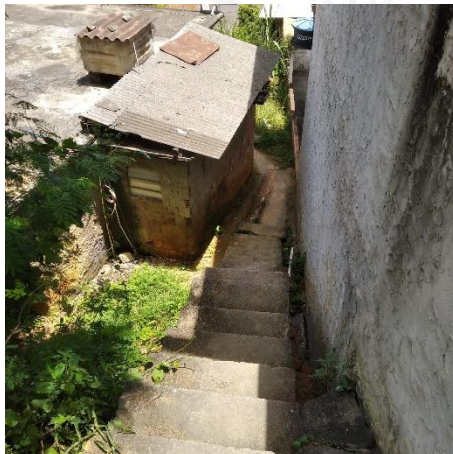
Considerando que em alguns trechos houve desmoronamento do talude, conseqüentemente partes de algumas vias cederam deixando-as com menos da metade para circulação.

Considerando que algumas vias não possuíam drenagem de águas pluviais, todo o volume de água no decorrer do tempo foi formando erosões e conseqüentemente veio os desmoronamentos.

Considerando que algumas moradias foram construídas sobre o corte de terreno, sem espaçamento entre o talude, e outras a baixo do corte, ambas sem o afastamento mínimo. Em alguns pontos a terra que formava a crista do talude cedeu colocando em risco as residências dos dois pontos, as de cima e as de baixo.

O acionamento do escorregamento de massa, foi ocasionado pela influência do intemperismo químico (chuvas) que intensificou durante um período prolongado de precipitação, e intemperismo biológico (árvores na crista do talude).

porte, houve um aumento considerável de absorção de água no solo, deixando-o saturado, onde o mesmo se encontra em um determinado grau de inclinação perceptível a, 70° à 90°, e isto promove sua ruptura, onde a mesma por não estar em uma inclinação natural de estabilidade, desliza, além das pequenas ações antrópicas que circunda o local do entorno da encosta.

Considerando que a solução proposta para a estabilização da encosta é a remoção de todo material solto e deslizado, mudança da inclinação do talude, através de retaludamentos, assim como retirada da vegetação que se encontra na crista do talude em grande e pequeno porte, construções de calhas pluviais na crista e na base da encosta para direcionar as águas pluviais, corte e destocamentos de árvores que aumentam a sobrecarga na encosta, aplicação de tecnologia que impermeabilize o solo, para que não haja infiltração direta, tendo em vista que a mesma deverá ter linhas d'água para direcionamento das águas pluviais, e muros de contenção em toda a sua base e em um trecho superior, para recuperação da via de acesso, além das recuperações de acessos existentes seguindo as Normas Brasileiras.
