PLANO DE APLICAÇÃO

3. DESCRIÇÃO DO INVESTIMENTO:	
TÍTULO	DISTRITOS OU BAIROS BENEFICIADOS
CONTRATAÇÃO DE EMPRESA ESPECIALIZADA EM CONSTRUÇÃO DE MUROS CONTENÇÃO NA RUA JOSE HENRIQUE LADEIRA- BAIRRO ALTO NITERÓI ATÍLIO -VIVACQUA/ES.	Bairro Niterói e Alto Niterói.
	(X) Zona Urbana / () Zona Rural

**RELATÓRIO FOTOGRÁFICO
NITERÓI E ALTO NITERÓI**

**RELATÓRIO FOTOGRÁFICO DAS ÁREAS DE INTERVENÇÃO:
RUA JOSE HENRIQUE LADEIRA: INTERVENÇÃO 02 - MURO 12
Longitude: 271814.37 m E / Latitude: 7685397.63 m S**

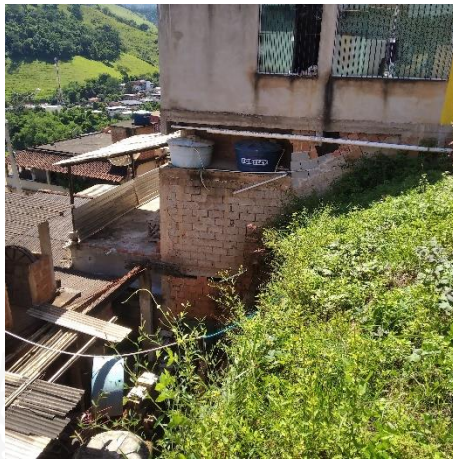
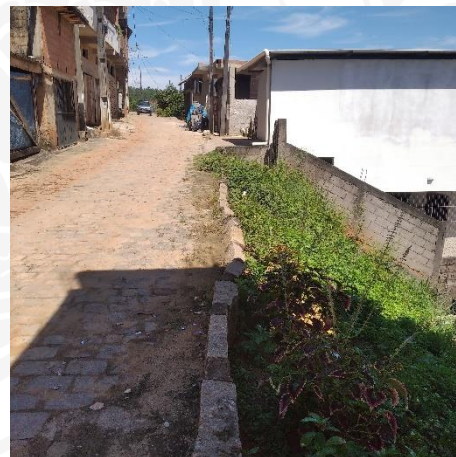
Considerando que em alguns trechos houve desmoronamento do talude, conseqüentemente partes de algumas vias cederam deixando-as com menos da metade para circulação.

Considerando que a maioria das ruas foram criadas sobre taludes, nestes pontos a situação é mais crítica, pois além da via, baixo possuem moradias correndo risco eminente de total desmoronamento de terra sobre elas.

Considerando que algumas moradias foram construídas sobre o corte de terreno, sem espaçamento entre o talude, e outras a baixo do corte, ambas sem o afastamento mínimo. Em alguns pontos a terra que formava a crista do talude cedeu colocando em risco as residências dos dois pontos, as de cima e as de baixo.

O acionamento do escorregamento de massa, foi ocasionado pela influência do intemperismo químico (chuvas) que intensificou durante um período prolongado de precipitação, e intemperismo biológico (árvores na crista do talude).

1. Mudança na geometria da encosta devido a fatores externos de intemperismo químico (chuvas) e biológicos (vegetação);
2. Aumento na quantidade de água que infiltra no solo elevando o grau de saturação devido à falta da proteção superficial da encosta e drenagens de crista, vegetação de grande e médio porte, houve um aumento considerável de absorção de água no solo, deixando-o saturado, onde o mesmo se encontra em um determinado grau de inclinação perceptível a, 70° à 90°, e isto promove sua ruptura, onde a mesma por não estar em uma inclinação natural de estabilidade, desliza, além das pequenas ações antrópicas que circunda o local do entorno da encosta.

Considerando que a solução proposta para a estabilização da encosta é a remoção de todo material solto e deslizado, mudança da inclinação do talude, através de retaludamentos, assim como retirada da vegetação que se encontra na crista do talude em grande e pequeno porte, construções de calhas pluviais na crista e na base da encosta para direcionar as águas pluviais, corte e destocamentos de árvores que aumentam a sobrecarga na encosta, aplicação de tecnologia que impermeabilize o solo, para que não haja infiltração direta, tendo em vista que a

mesma deverá ter linhas d'água para direcionamento das águas pluviais, e muros de contenção em toda a sua base e em um trecho superior, para recuperação da via de acesso, além das recuperações de acessos existentes seguindo as Normas Brasileiras.
