PLANO DE APLICAÇÃO

3. DESCRIÇÃO DO INVESTIMENTO:	
TÍTULO	DISTRITOS OU BAIROS BENEFICIADOS
CONTRATAÇÃO DE EMPRESA ESPECIALIZADA EM CONSTRUÇÃO DE MUROS CONTENÇÃO NA RUA GERCY DE OLIVEIRA - BAIRRO NITERÓI ATÍLIO - VIVACQUA/ES.	Bairro Niterói e Alto Niterói .
	(X) Zona Urbana / () Zona Rural

**RELATÓRIO FOTOGRÁFICO
NITERÓI E ALTO NITERÓI**

RUA GERCY DE OLIVEIRA: INTERVENÇÃO 01 - MURO 13
Longitude: 271498.22 m E / Latitude: 7685456.63 m S

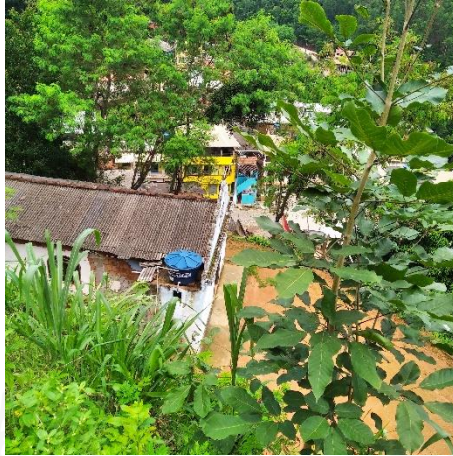
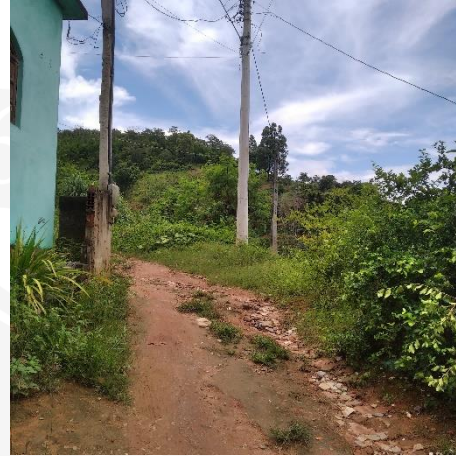
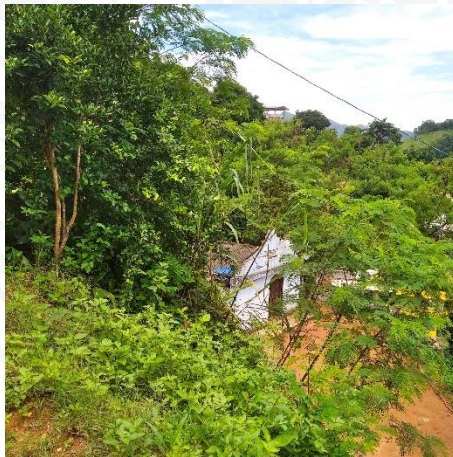
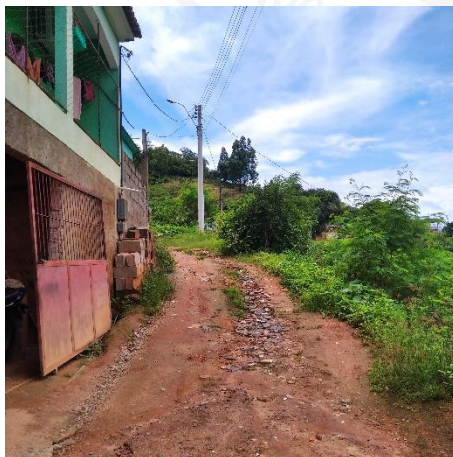
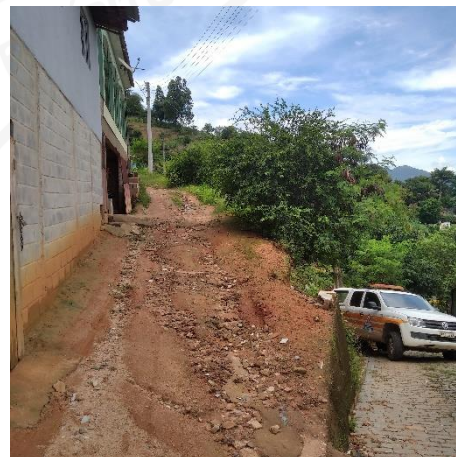
Considerando que em alguns trechos houve desmoronamento do talude, conseqüentemente partes de algumas vias cederam deixando-as com menos da metade para circulação.

Considerando que a maioria das ruas foram criadas sobre taludes, nestes pontos a situação é mais crítica, pois além da via, baixo possuem moradias correndo risco eminente de total desmoronamento de terra sobre elas.

Considerando que algumas moradias foram construídas sobre o corte de terreno, sem espaçamento entre o talude, e outras a baixo do corte, ambas sem o afastamento mínimo. Em alguns pontos a terra que formava a crista do talude cedeu colocando em risco as residências dos dois pontos, as de cima e as de baixo.

O acionamento do escorregamento de massa, foi ocasionado pela influência do intemperismo químico (chuvas) que intensificou durante um período prolongado de precipitação, e intemperismo biológico (árvores na crista do talude).

1. Mudança na geometria da encosta devido a fatores externos de intemperismo químico (chuvas) e biológicos (vegetação);
2. Aumento na quantidade de água que infiltra no solo elevando o grau de saturação devido à falta da proteção superficial da encosta e drenagens de crista, vegetação de grande e médio porte, houve um aumento considerável de absorção de água no solo, deixando-o saturado, onde o mesmo se encontra em um determinado grau de inclinação perceptível a, 70° à 90° , e isto promove sua ruptura, onde a mesma por não estar em uma inclinação natural de estabilidade, desliza, além das pequenas ações antrópicas que circunda o local do entorno da encosta.

Considerando que a solução proposta para a estabilização da encosta é a remoção de todo material solto e deslizado, mudança da inclinação do talude, através de retaludamentos, assim como retirada da vegetação que se encontra na crista do talude em grande e pequeno porte, construções de calhas pluviais na crista e na base da encosta para direcionar as águas pluviais, corte e destocamentos de árvores que aumentam a sobrecarga na encosta, aplicação de tecnologia que impermeabilize o solo, para que não haja infiltração direta, tendo em vista que a mesma deverá ter linhas d'água para direcionamento das águas pluviais, e muros de contenção em toda a sua base e em um trecho superior, para recuperação da via de acesso, além das recuperações de acessos existentes seguindo as Normas Brasileiras.
