PLANO DE APLICAÇÃO

CONTRATAÇÃO DE EMPRESA ESPECIALIZADA EM CONSTRUÇÃO DE MUROS CONTENÇÃO NA RUA GERCY DE OLIVEIRA - BAIRRO ALTO NITERÓI - ATÍLIO VIVACQUA/ES.

**RELATÓRIO FOTOGRÁFICO
NITERÓI E ALTO NITERÓI
RUA GERCY DE OLIVEIRA: INTERVENÇÃO 04 - MURO 16**
Longitude: 271574.68 m E / Latitude: 7685475.00 m S

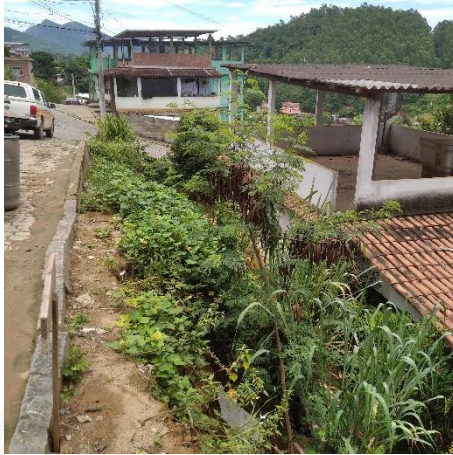
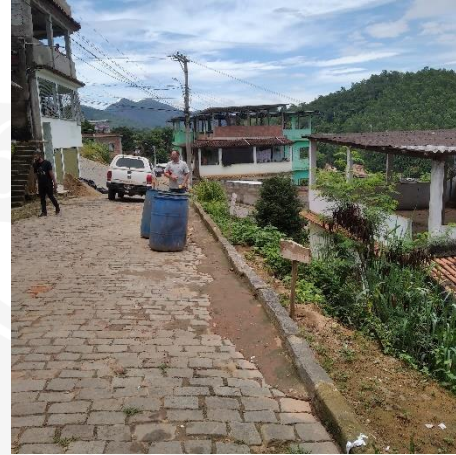
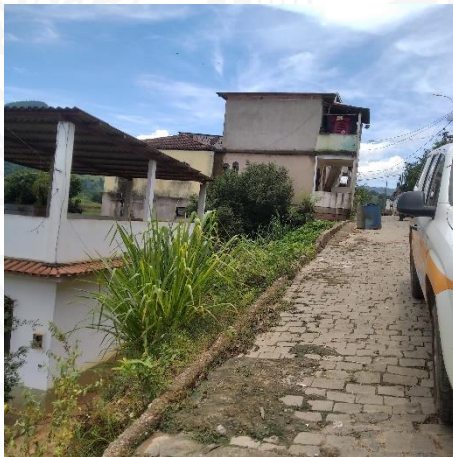
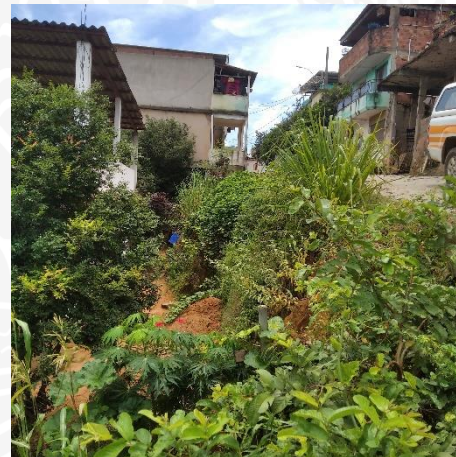
Considerando que em alguns trechos houve desmoronamento do talude, conseqüentemente partes de algumas vias cederam deixando-as com menos da metade para circulação.

Considerando que algumas vias não possuíam drenagem de águas pluviais, todo o volume de água no decorrer do tempo foi formando erosões e conseqüentemente veio os desmoronamentos.

Considerando que algumas moradias foram construídas sobre o corte de terreno, sem espaçamento entre o talude, e outras a baixo do corte, ambas sem o afastamento mínimo. Em alguns pontos a terra que formava a crista do talude cedeu colocando em risco as residências dos dois pontos, as de cima e as de baixo.

O acionamento do escorregamento de massa, foi ocasionado pela influência do intemperismo químico (chuvas) que intensificou durante um período prolongado de precipitação, e intemperismo biológico (árvores na crista do talude).

Considerando que a solução proposta para a estabilização da encosta é a remoção de todo material solto e deslizado, mudança da inclinação do talude, através de retaludamentos, assim como retirada da vegetação que se encontra na crista do talude em grande e pequeno porte, construções de calhas pluviais na crista e na base da encosta para direcionar as águas pluviais, corte e destocamentos de árvores que aumentam a sobrecarga na encosta, aplicação de tecnologia que impermeabilize o solo, para que não haja infiltração direta, tendo em vista que a

mesma deverá ter linhas d'água para direcionamento das águas pluviais, e muros de contenção em toda a sua base e em um trecho superior, para recuperação da via de acesso, além das recuperações de acessos existentes seguindo as Normas Brasileiras.
