PLANO DE APLICAÇÃO

CONTRATAÇÃO DE EMPRESA ESPECIALIZADA EM CONSTRUÇÃO DE MUROS CONTENÇÃO NA RUA MANOEL CALCANHO - BAIRRO NITERÓI - ATÍLIO VIVACQUA/ES.

**RELATÓRIO FOTOGRÁFICO
NITERÓI E ALTO NITERÓI
RUA MANOEL CALCANHO: INTERVENÇÃO 01 - MURO 18
Longitude: 271371.90 m E / Latitude: 7685392.15 m S**

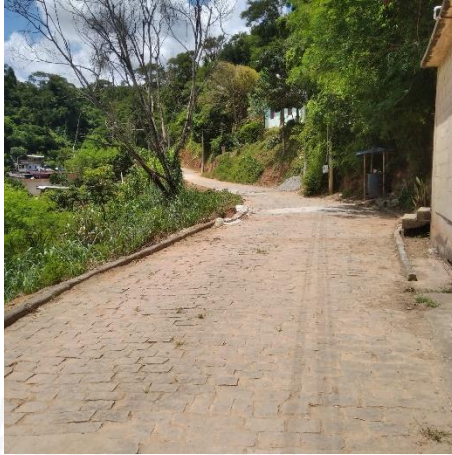
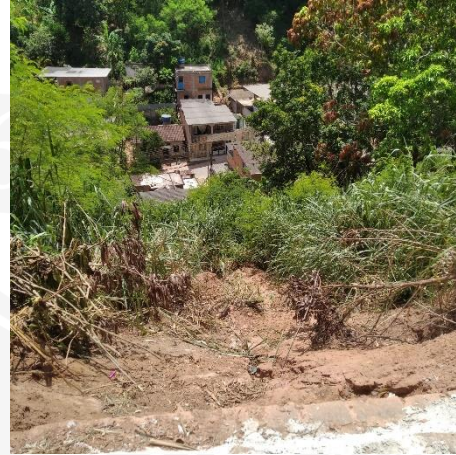
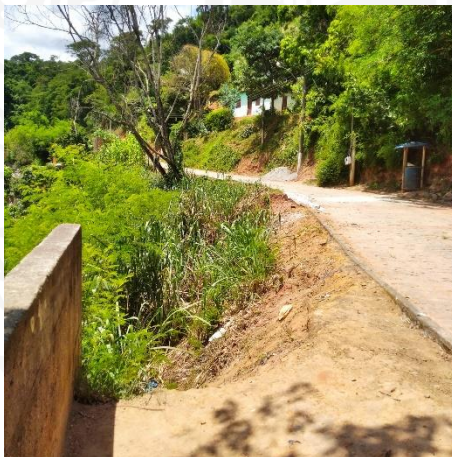
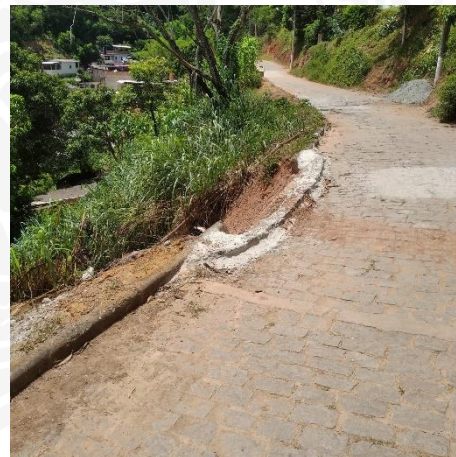
Considerando que em alguns trechos houve desmoronamento do talude, conseqüentemente partes de algumas vias cederam deixando-as com menos da metade para circulação.

Considerando que algumas moradias foram construídas sobre o corte de terreno, sem espaçamento entre o talude, e outras a baixo do corte, ambas sem o afastamento mínimo. Em alguns pontos a terra que formava a crista do talude cedeu colocando em risco as residências dos dois pontos, as de cima e as de baixo.

O acionamento do escorregamento de massa, foi ocasionado pela influência do intemperismo químico (chuvas) que intensificou durante um período prolongado de precipitação, e intemperismo biológico (árvores na crista do talude).

Considerando que a solução proposta para a estabilização da encosta é a remoção de todo material solto e deslizado, mudança da inclinação do talude, através de retaludamentos, assim como retirada da vegetação que se encontra na crista do talude em grande e pequeno porte, construções de calhas pluviais na crista e na base da encosta para direcionar as águas pluviais, corte e destocamentos de árvores que aumentam a sobrecarga na encosta, aplicação de tecnologia que impermeabilize o solo, para que não haja infiltração direta, tendo em vista que a

mesma deverá ter linhas d'água para direcionamento das águas pluviais, e muros de contenção em toda a sua base e em um trecho superior, para recuperação da via de acesso, além das recuperações de acessos existentes seguindo as Normas Brasileiras.
