PLANO DE APLICAÇÃO

CONTRATAÇÃO DE EMPRESA ESPECIALIZADA EM CONSTRUÇÃO DE MUROS CONTENÇÃO NA RUA MANOEL CALCANHO - BAIRRO NITERÓI - ATÍLIO VIVACQUA/ES.

RELATÓRIO FOTOGRÁFICO
NITERÓI E ALTO NITERÓI
RUA MANOEL CALCANHO: INTERVENÇÃO 02 - MURO 19
Longitude: 271379.61 m E / Latitude: 7685349.16 m S

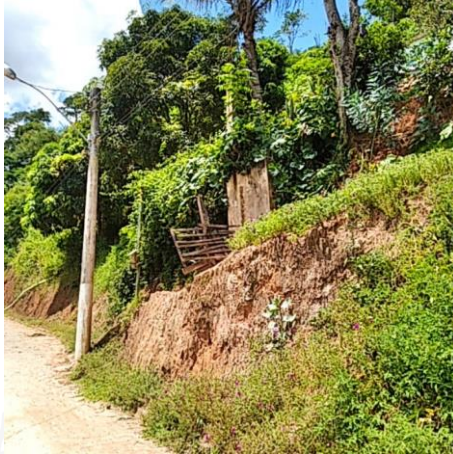
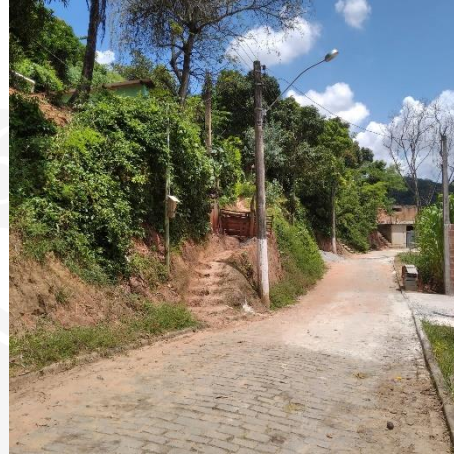
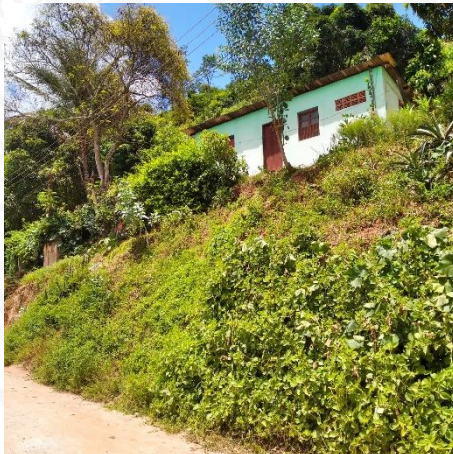
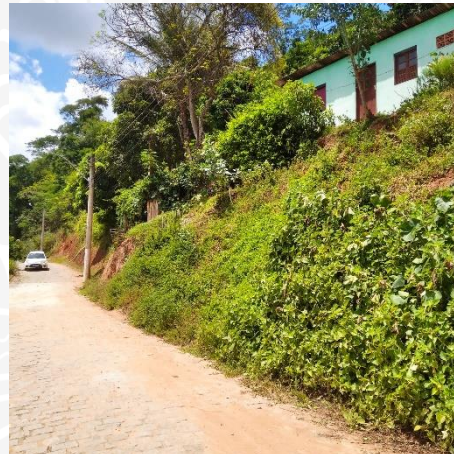
Considerando que em alguns trechos houve desmoronamento do talude, conseqüentemente partes de algumas vias cederam deixando-as com menos da metade para circulação.

Considerando que algumas vias não possuíam drenagem de águas pluviais, todo o volume de água no decorrer do tempo foi formando erosões e conseqüentemente veio os desmoronamentos.

Considerando que algumas moradias foram construídas sobre o corte de terreno, sem espaçamento entre o talude, e outras a baixo do corte, ambas sem o afastamento mínimo. Em alguns pontos a terra que formava a crista do talude cedeu colocando em risco as residências dos dois pontos, as de cima e as de baixo.

O acionamento do escorregamento de massa, foi ocasionado pela influência do intemperismo químico (chuvas) que intensificou durante um período prolongado de precipitação, e intemperismo biológico (árvores na crista do talude).

1. Mudança na geometria da encosta devido a fatores externos de intemperismo químico (chuvas) e biológicos (vegetação);
2. Aumento na quantidade de água que infiltra no solo elevando o grau de saturação devido à falta da proteção superficial da encosta e drenagens de crista, vegetação de grande e médio porte, houve um aumento considerável de absorção de água no solo, deixando-o saturado, onde o mesmo se encontra em um determinado grau de inclinação perceptível a, 70° à 90°, e isto promove sua ruptura, onde a mesma por não estar em uma inclinação natural de estabilidade, desliza, além das pequenas ações antrópicas que circunda o local do entorno da encosta.

Considerando que a solução proposta para a estabilização da encosta é a remoção de todo material solto e deslizado, mudança da inclinação do talude, através de retaludamentos, assim como retirada da vegetação que se encontra na crista do talude em grande e pequeno porte, construções de calhas pluviais na crista e na base da encosta para direcionar as águas pluviais, corte e destocamentos de árvores que aumentam a sobrecarga na encosta, aplicação de tecnologia que impermeabilize o solo, para que não haja infiltração direta, tendo em vista que a

mesma deverá ter linhas d'água para direcionamento das águas pluviais, e muros de contenção em toda a sua base e em um trecho superior, para recuperação da via de acesso, além das recuperações de acessos existentes seguindo as Normas Brasileiras.
