PLANO DE APLICAÇÃO

CONTRATAÇÃO DE EMPRESA ESPECIALIZADA EM CONSTRUÇÃO DE MUROS CONTENÇÃO NA RUA JOSIAS PALÁCIO PELAES - BAIRRO NITERÓI - ATÍLIO VIVACQUA/ES.

**RELATÓRIO FOTOGRÁFICO
NITERÓI E ALTO NITERÓI
RUA JOSIAS PALACIO PELAIS: INTERVENÇÃO 01 - MURO 20
Longitude: 271375.75 m E / Latitude: 7685453.81 m S**

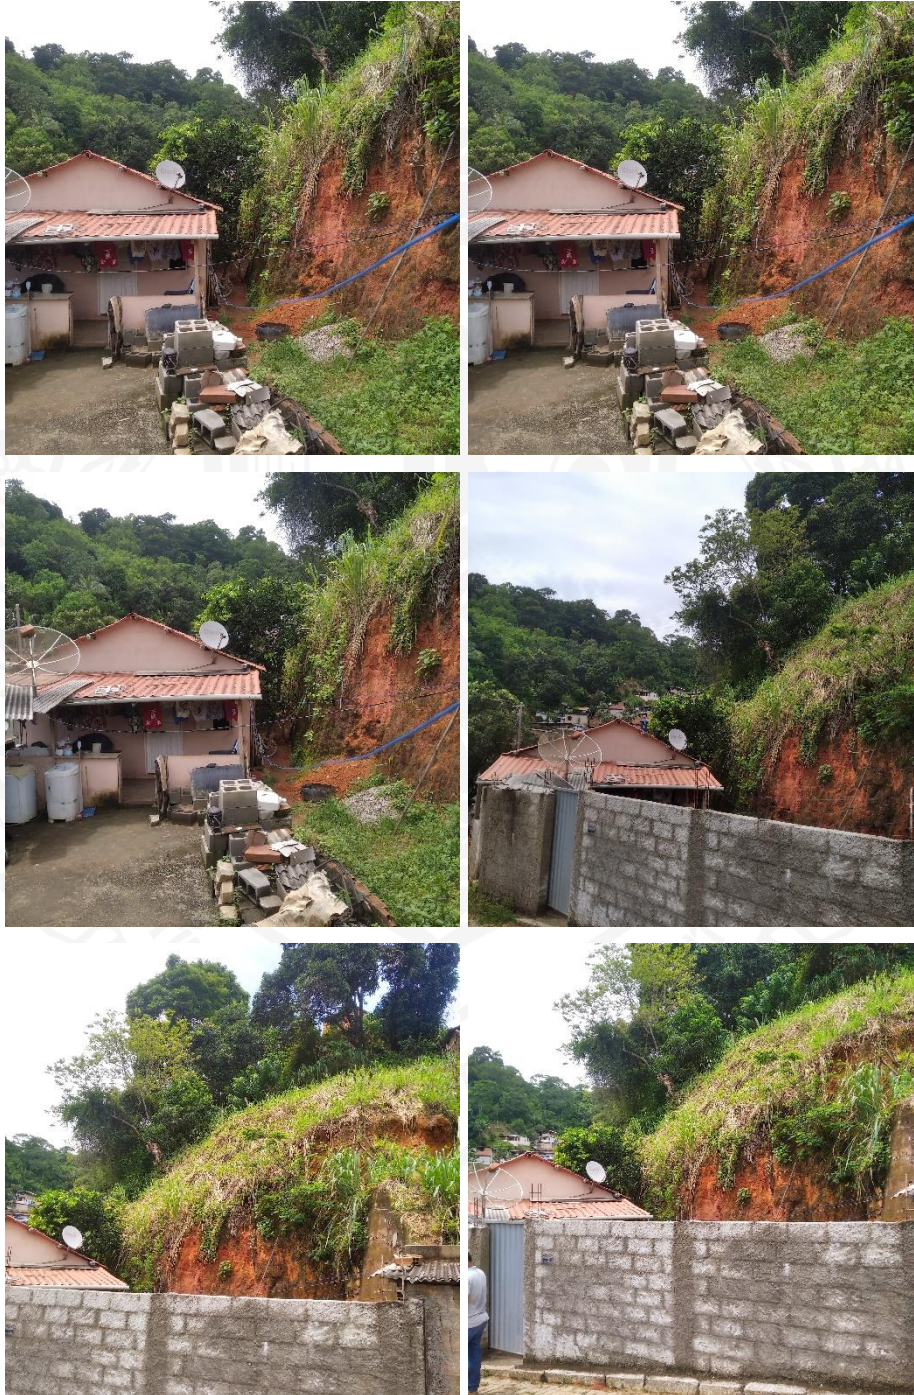
Considerando que em alguns trechos houve desmoronamento do talude, conseqüentemente partes de algumas vias cederam deixando-as com menos da metade para circulação.

Considerando o crescimento de fluxo de automóveis leves e pesado nas vias contribuem para o desmoronamento do solo. Em alguns trechos o talude mostra pequenas deslizamento de terra.

Considerando que algumas moradias foram construídas sobre o corte de terreno, sem espaçamento entre o talude, e outras a baixo do corte, ambas sem o afastamento mínimo. Em alguns pontos a terra que formava a crista do talude cedeu colocando em risco as residências dos dois pontos, as de cima e as de baixo.

O acionamento do escorregamento de massa, foi ocasionado pela influência do intemperismo químico (chuvas) que intensificou durante um período prolongado de precipitação, e intemperismo biológico (árvores na crista do talude).

Considerando que a solução proposta para a estabilização da encosta é a remoção de todo material solto e deslizado, mudança da inclinação do talude, através de retaludamentos, assim como retirada da vegetação que se encontra na crista do talude em grande e pequeno porte, construções de calhas pluviais na crista e na base da encosta para direcionar as águas pluviais, corte e destocamentos de árvores que aumentam a sobrecarga na encosta, aplicação de tecnologia que impermeabilize o solo, para que não haja infiltração direta, tendo em vista que a mesma deverá ter linhas d'água para direcionamento das águas pluviais, e muros de contenção em toda a sua base e em um trecho superior, para recuperação da via de acesso, além das recuperações de acessos existentes seguindo as Normas Brasileiras.
