***RELATÓRIO DE  
SONDAGEM SPT***

**CONTRATANTE: PAS – PROJETO ASSESSORIA E SISTEMA.**

**OBRA: ESCOLA**

**ENDEREÇO: ATÍLIO VIVÁCQUA**

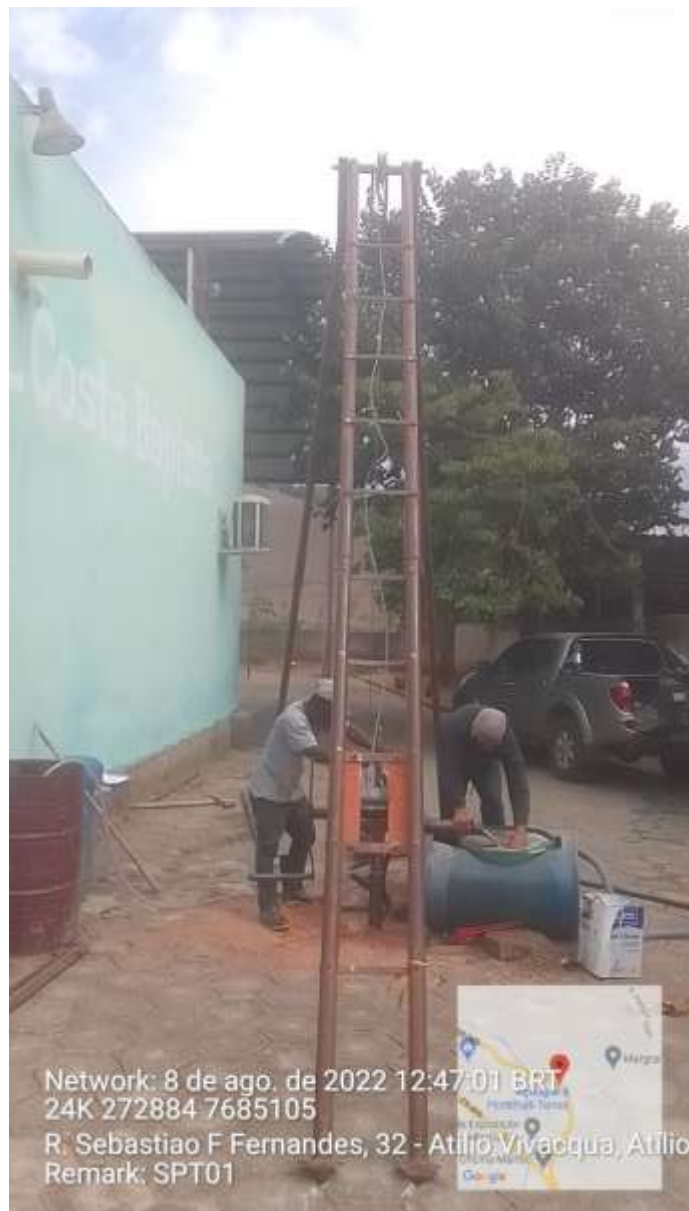
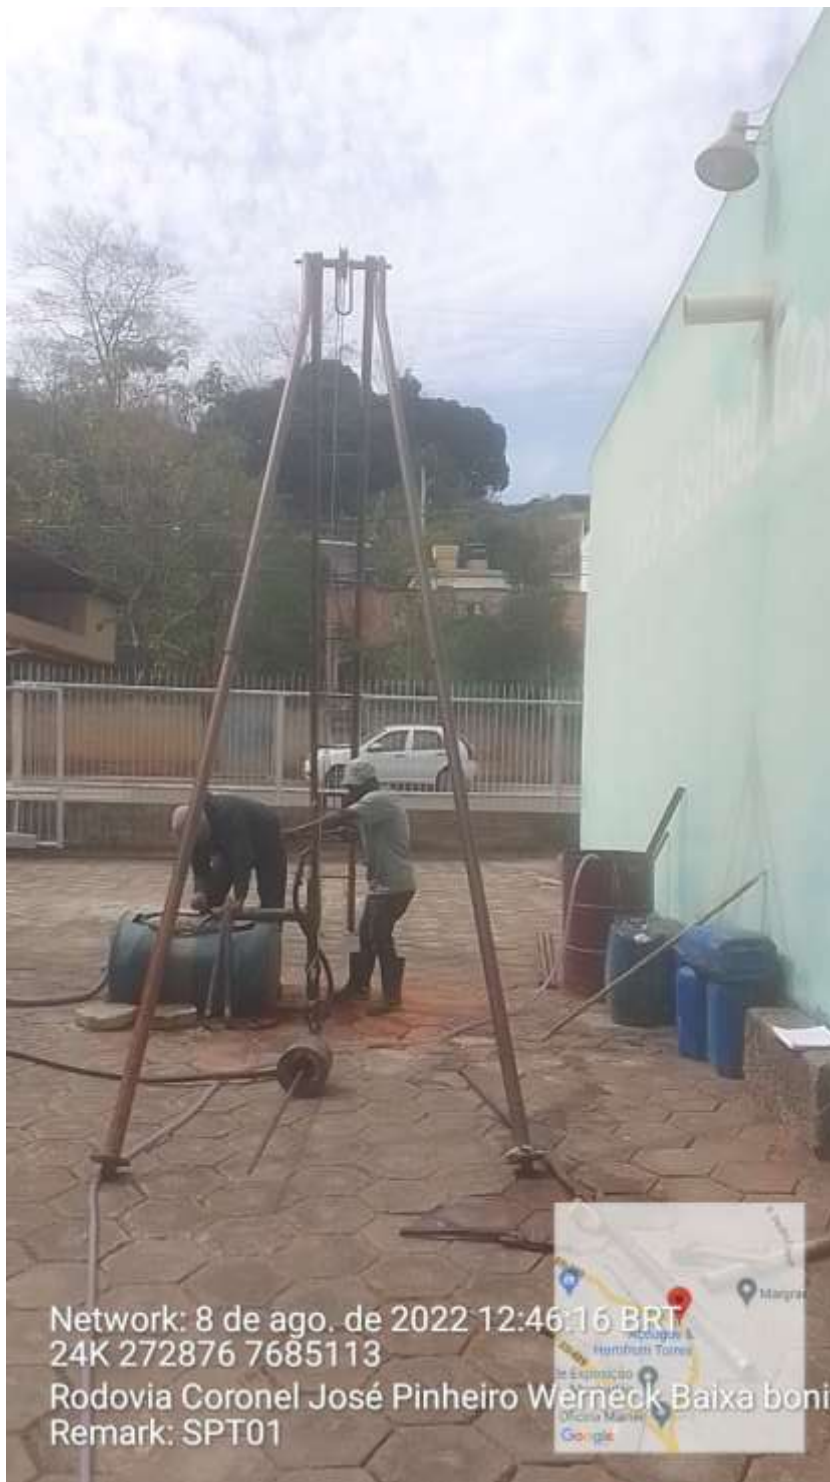
REGISTRO FOTOGRÁFICO DA EXECUÇÃO DA SONDAGEM SPT	
CLIENTE:	PAS – PROJETO ASSESSORIA E SISTEMA.
ENDEREÇO:	ATÍLIO VIVACQUA/ES
OBRA:	ESCOLA
FURO:	SPT 01

Network: 8 de ago. de 2022 12:46:16 BRT  
24K 272876 7685113  
Rodovia Coronel José Pinheiro Werneck Baixa bonita  
Remark: SPT01

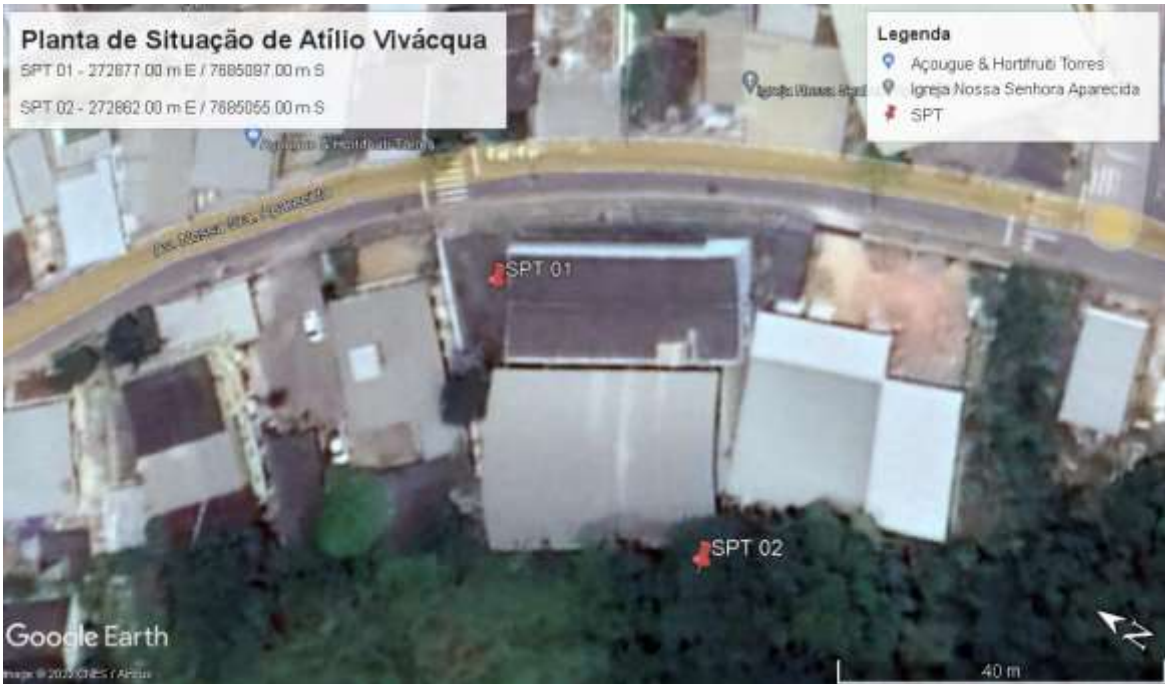
### 6.3 – PLANTA DE SITUAÇÃO DOS FUROS DE SONDAGEM

<b>PLANTA DE SITUAÇÃO</b>	
<b>CLIENTE:</b>	<b>PAS – PROJETO ASSESSORIA E SISTEMA.</b>
<b>ENDEREÇO:</b>	<b>ATÍLIO VIVACQUA/ES</b>
<b>OBRA:</b>	<b>ESCOLA</b>
<b>FURO:</b>	<b>SPT 01 E SPT 02</b>
