| GLOBOSOLO TECNOLOGIAS SUSTENTAVEIS LTDA | | Relatório nº | 14 |
| Relatório Diário de Obra (RDO) | | Contrato | 039/2022 |
| Obra | Trecho à Comunidade Amapá, Atílio Vivacqua - ES | | |
| Contratante | Prefeitura Municipal de Atílio Vivacqua | Responsável | Thais Effgen |

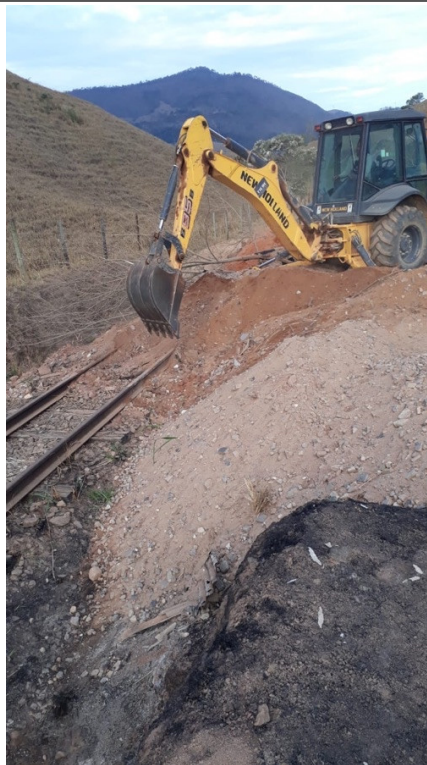
- Limpeza de material;

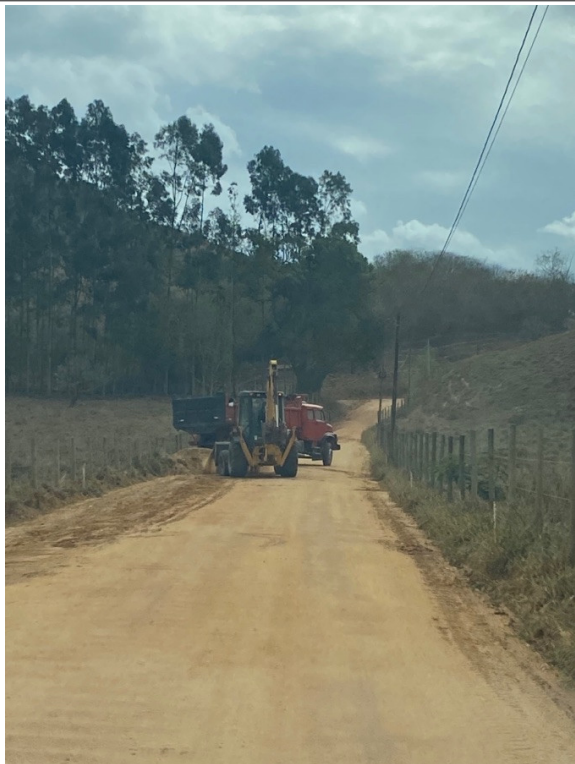
- Limpeza de material;
