Atílio Vivacqua - Espírito Santo
Outubro 2012

Localização: Região do bairro Centro - próximo as obras de contenção e encosta
ES_AV_SR_03_CPRM
UTM 24 K 271792 E 7685943 S

ACÇÃO EMERGENCIAL PARA RECONHECIMENTO DE ÁREAS DE ALTO E MUITO ALTO RISCO A MOVIMENTOS DE MASSAS E ENCHENTES

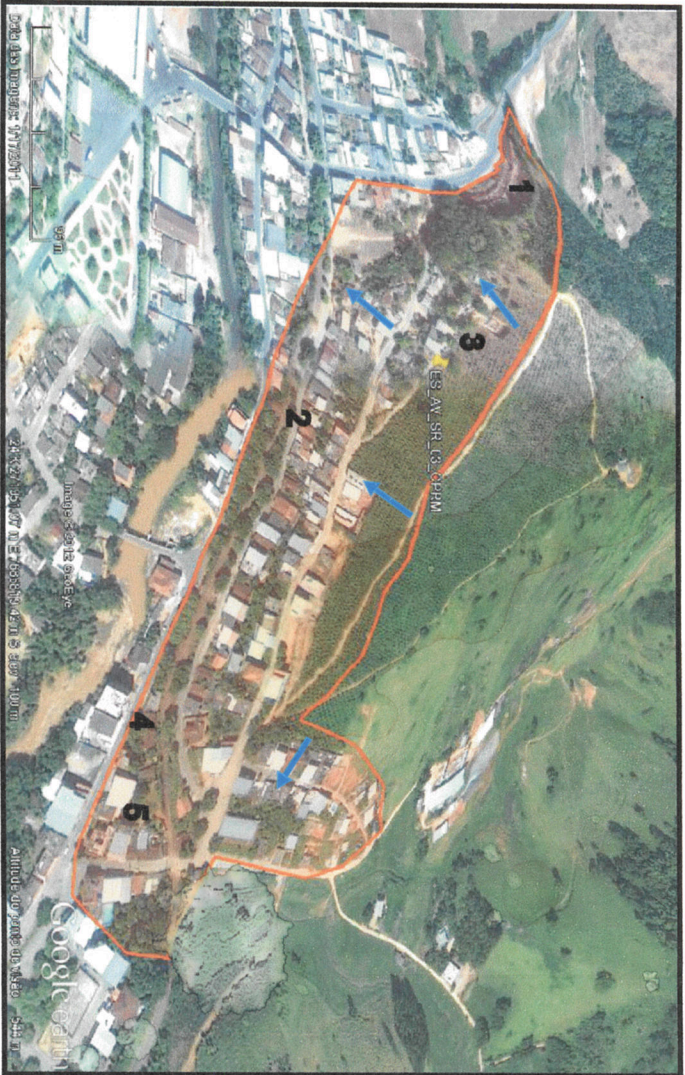
Descrição: Observa-se em toda a encosta do Bairro Centro a densa ocupação e diversas obras em andamento com cortes em 90° (Figuras 1, 2 e 3) e em alguns casos ausência de muros de contenção ou sistemas de drenagem adequados, incluindo os taludes de corte da linha férrea que corta toda a região. Existência de muro de contenção na Rua Joaquim Moraes, visando principalmente conter os processos erosivos resultantes das inundações do Rio Muqui do Norte (Figuras 4 e 5).

Tipologia do Processo: Intensos processos erosivos instalados, e deslizamentos de solo em função da verticalidade dos taludes de corte (90°) e ausência de sistema de drenagem adequado.

Quantidade de imóveis em risco: 130
Quantidade de pessoas em risco: 650

- Obras de contenção adequadas ao longo das encostas (com acompanhamento de especialista- Engº Geotécnico);
- Construção de sistemas de drenagem das águas pluviais e servidas na crista e base do talude;
- Implantação de políticas de controle urbano para **inibir** futuras construções e ocupações em áreas de risco e escavações em crista/base de encostas (tipo corte/aterrô);
- Fiscalização das obras públicas e implantação imediata de sistema de drenagem, principalmente nos telhados das residências;
- Formação de líderes comunitários para apoiar a Defesa Civil Municipal;
- Palestras visando uma conscientização ambiental e em relação aos riscos do município;
- Instalação de pluviômetros para monitoramento e alerta em alguns pontos estratégicos do município.

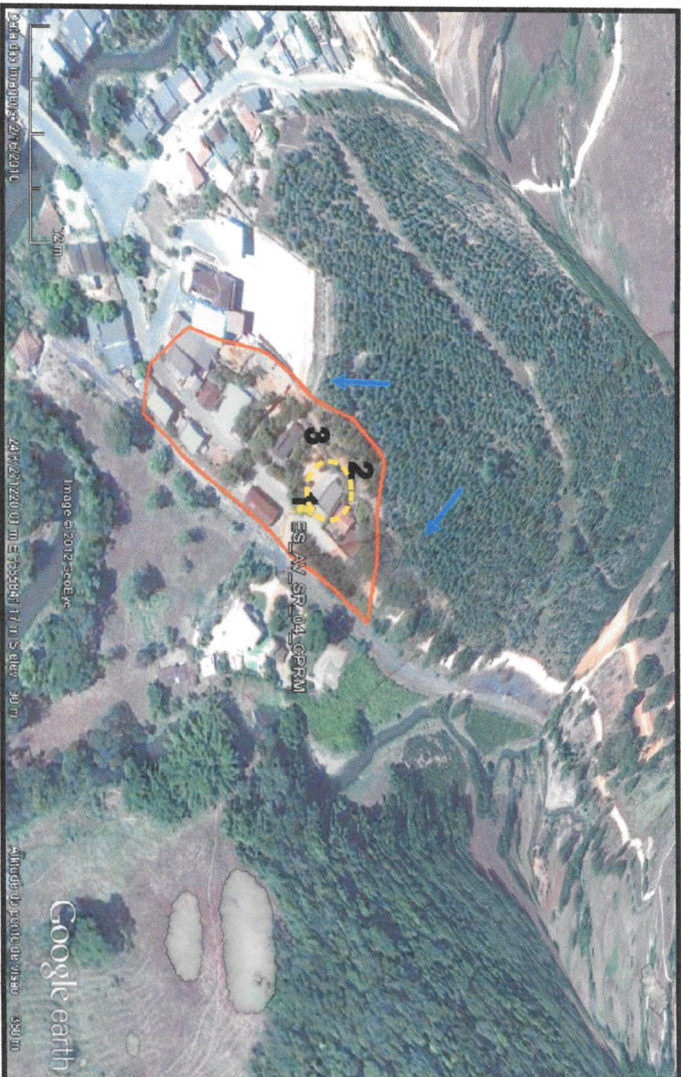
ES_AV_SR_04_CPRM
Localização: Região da Delegacia - Bairro Centro
UTM 24 K 271255 E 7685836 S

Descrição: Ocupação de encosta com inclinação de aproximadamente 60°. Casas de médio padrão, construídas em alvenaria. As casas são construídas seguindo o modelo de corte-aterra, há praticamente 90° e sem sistema de drenagem de água, provocando grande instabilidade da encosta e aumentando muito os riscos de deslizamentos. A Delegacia de Polícia do município encontra-se nessa área, também construída segundo modelo corte-aterra (Figuras 1 a 3).

Tipologia do Processo: Deslizamentos do tipo rotacional (perfil de solo espesso).

Quantidade de Imóveis em risco: 10
Quantidade de pessoas em risco: 50

- Obras de contenção adequadas ao longo das encostas (com acompanhamento de especialista - Engº Geotécnico);
 - Conscientização da população sobre os riscos de construções do tipo corte-aterra feitas de forma incorreta e sem conhecimentos técnicos;
 - Construção de sistemas de drenagem das águas pluviais e servidas na crista e base do talude;
 - Implantação de políticas de controle urbano para inibir futuras construções e ocupações em áreas de risco e escavações em crista/base de encostas (tipo corte/aterra);
 - Formação de líderes comunitários para apoiar a Defesa Civil Municipal;
 - Palestras visando uma conscientização ambiental e em relação as áreas de risco do município;
 - Instalação de pluviômetros para monitoramento e
- EQUIPE TÉCNICA**
Andrea Fregolente (SUREG-SF)
Maria Cecília de Medeiros Silveira (SUREG-SF)
Geólogos - Pesquisadoras em Geociências

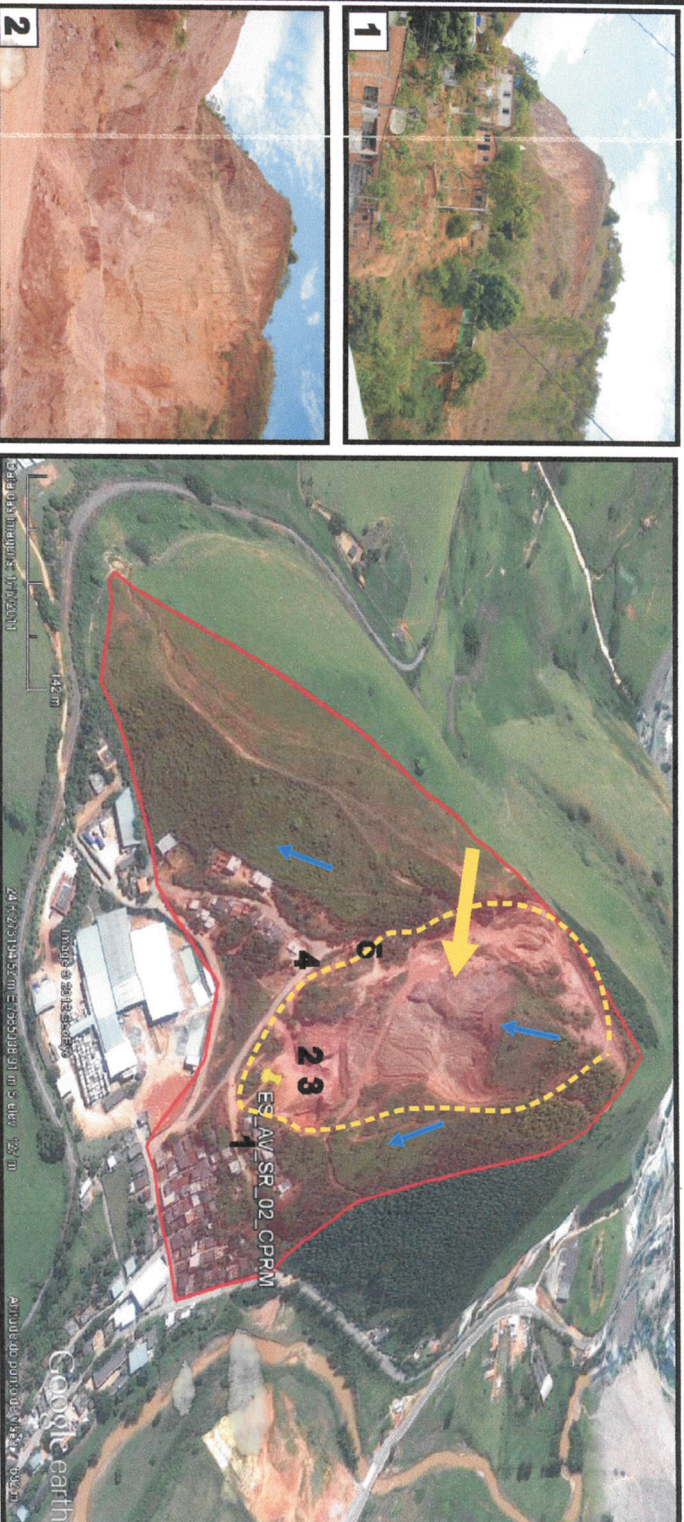
ES_AV_SR_02_CPRM

Descrição: Ocupação de encosta com alta elevação e inclinação de aproximadamente 60°. Casas de baixo padrão, constituídas em alvenaria (figura 1 e 4). As casas são construídas seguindo o modelo de corte-atieno, sem sistema de drenagem de água, causando instabilidade da encosta. Bem próximo às casas, há uma pedreira de extração de granito (figuras 2 e 3), o que aumenta o risco de deslizamentos na encosta. Na pedreira existe uma grande quantidade de sulcos erosivos. Além disso, há bastante lixo jogado na região (figura 5).

Tipologia do Processo: Deslizamentos do tipo rotacional e processos erosivos intensos (área da pedreira).

Quantidade de imóveis em risco: 70

Quantidade de pessoas em risco: 350

- Obras de contenção adequadas ao longo das encostas (com acompanhamento de especialista - Engº Geotécnico);
- Remoção imediata das casas mais próximas à pedreira;
- Conscientização da população sobre os riscos de construções do tipo corte-atieno feitas de forma incorreta e sem conhecimentos técnicos;
- Construção de sistemas de drenagem das águas pluviais e servidas na crista e base da talude;
- Implantação de políticas de controle urbano para inibir futuras construções e ocupações em áreas de risco e escavações em crista/base de encostas (tipo corte/atieno);
- Formação de líderes comunitários para apoiar a Defesa Civil Municipal;
- Palestras visando uma conscientização ambiental e em relação às áreas de risco do município;
- Instalação de pluviômetros para monitoramento e alerta em alguns pontos estratégicos do município.

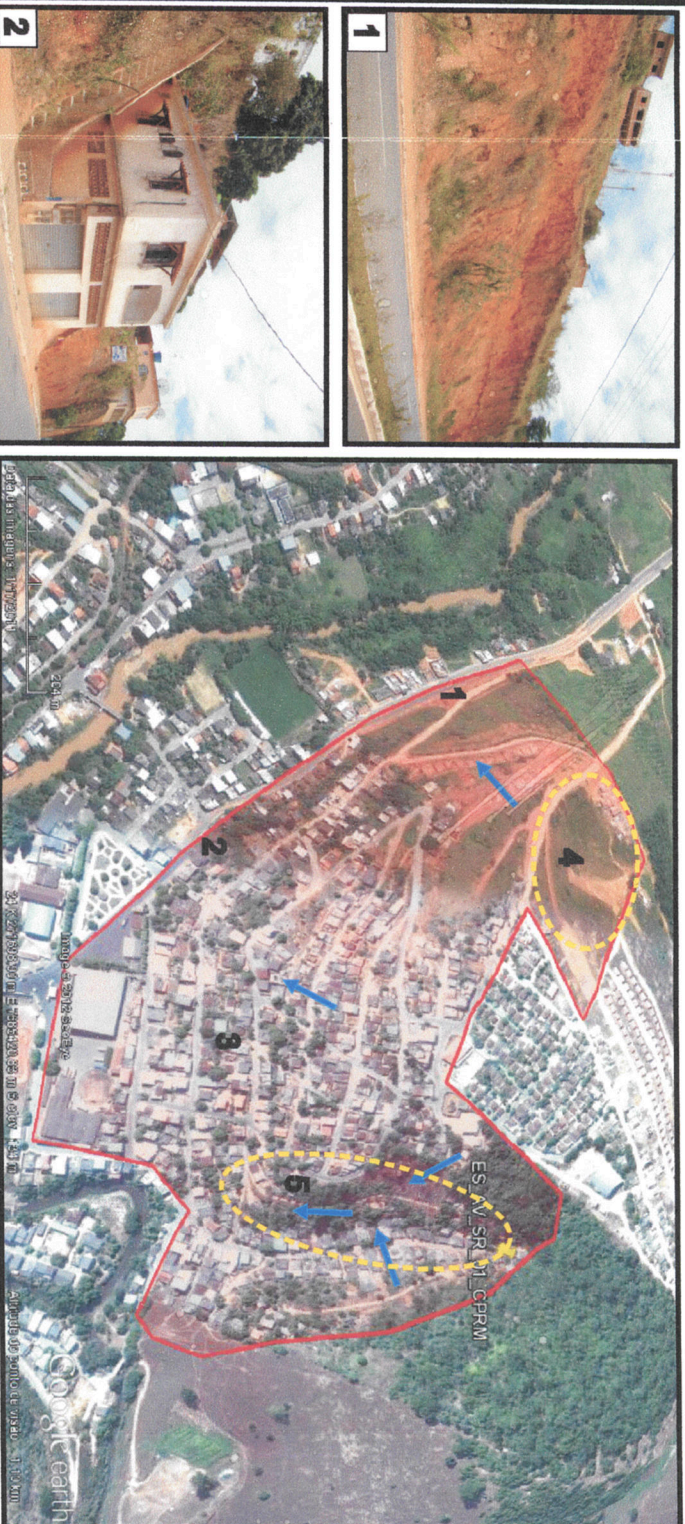
ES_AV_SR_01_CPRM

Descrição: Encosta de alta declividade, densamente ocupada (Figura 3), com a porção da Rua Francisco Curcio de grande inclinação, superior as demais regiões, que em caso de fortes chuvas, pode promover corridas de alta energia e grande poder destrutivo (Figura 5). Ausência de sistemas de drenagem de topo e base de taludes adequados e eficientes (Figuras 1, 2 e 4), bem como cortes e aterros de terrenos de forma aleatória e indiscriminada colocam em risco todo o região.

Tipologia do Processo: Deslizamentos tipo rotacional (perfil de solo espesso), e corridas de lama e detritos (alta velocidade) na região da Figura 5.

Quantidade de Imóveis em risco: 430
Quantidade de pessoas em risco: 2150

- Remoção imediata das casas localizadas na região da Rua Francisco Curcio e Rua Manoel Calcinho;
- Paralisação das obras de corte e aterro, na região da Rua Manoel Pio er região;
- Necessidade de obras de contenção adequadas ao longo das encostas (com acompanhamento de especialista - Engº Geotécnico), como na Rua Primo Luiz Batista;
- Construção de sistemas de drenagem das águas pluviais e servidas na crista base do talude;
- Implantação de políticas de controle urbano para **Inibir** futuras constituições e ocupações em áreas de risco e escavações em crista/base de encostas (tipo corte/aterro);
- Formação de líderes comunitários para apoiar a Defesa Civil Municipal;
- Palestras visando uma conscientização ambiental e em relação as áreas de risco do município;
- Instalação de pluviômetros para monitoramento e alerta em alguns pontos estratégicos do município.
