## PLANO DE APLICAÇÃO

CONTRATAÇÃO DE EMPRESA ESPECIALIZADA EM CONSTRUÇÃO DE MUROS CONTENÇÃO NA RUA JORGE MORAES DOS SANTOS - BAIRRO ALTO NITERÓI - ATÍLIO VIVACQUA/ES.

**RELATÓRIO FOTOGRÁFICO  
NITERÓI E ALTO NITERÓI**

**RELATÓRIO FOTOGRÁFICO DAS ÁREAS DE INTERVENÇÃO:  
RUA JORGE MORAES DOS SANTOS : INTERVENÇÃO 05 - MURO 05  
Longitude: 271620.97 m E / Latitude: 7685355.48 m S**

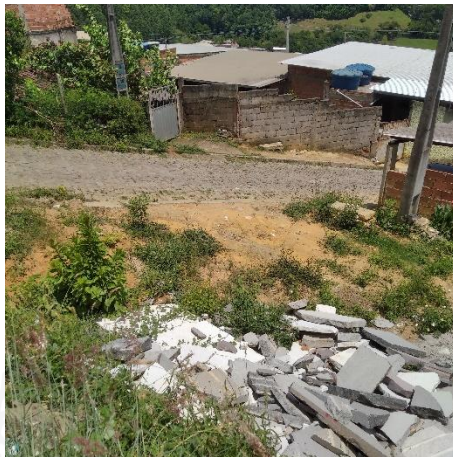
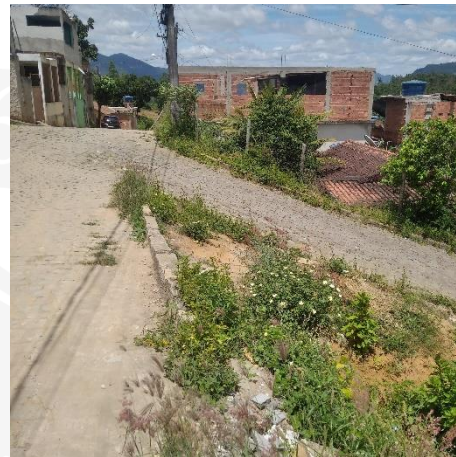
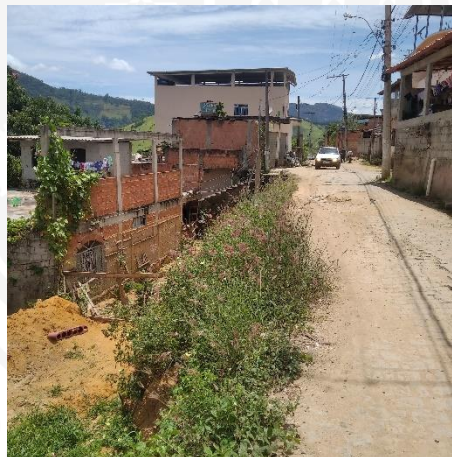
Considerando que em alguns trechos houve desmoronamento do talude, conseqüentemente partes de algumas vias cederam deixando-as com menos da metade para circulação.

Considerando que a maioria das ruas foram criadas sobre taludes, nestes pontos a situação é mais crítica, pois além da via, baixo possuem moradias correndo risco eminente de total desmoronamento de terra sobre elas.

Considerando o crescimento de fluxo de automóveis leves e pesado nas vias contribuem para o desmoronamento do solo. Em alguns trechos o talude mostra pequenas deslizamento de terra.

Considerando que algumas moradias foram construídas sobre o corte de terreno, sem espaçamento entre o talude, e outras a baixo do corte, ambas sem o afastamento mínimo. Em alguns pontos a terra que formava a crista do talude cedeu colocando em risco as residências dos dois pontos, as de cima e as de baixo.

O acionamento do escorregamento de massa, foi ocasionado pela influência do intemperismo químico (chuvas) que intensificou durante um período prolongado de precipitação, e intemperismo biológico (árvores na crista do talude).

1. Mudança na geometria da encosta devido a fatores externos de intemperismo químico (chuvas) e biológicos (vegetação);
2. Aumento na quantidade de água que infiltra no solo elevando o grau de saturação devido à falta da proteção superficial da encosta e drenagens de crista, vegetação de grande e médio porte, houve um aumento considerável de absorção de água no solo, deixando-o saturado, onde o mesmo se encontra em um determinado grau de inclinação perceptível a, 70° à 90°, e isto promove sua ruptura, onde a mesma por não estar em uma inclinação natural de estabilidade, desliza, além das pequenas ações antrópicas que circunda o local do entorno da encosta.

Considerando que a solução proposta para a estabilização da encosta é a remoção de todo material solto e deslizado, mudança da inclinação do talude, através de retaludamentos, assim como retirada da vegetação que se encontra na crista do talude em grande e pequeno porte, construções de calhas pluviais na crista e na base da encosta para direcionar as águas pluviais, corte e destocamentos de árvores que aumentam a sobrecarga na encosta, aplicação de tecnologia que impermeabilize o solo, para que não haja infiltração direta, tendo em vista que a

mesma deverá ter linhas d'água para direcionamento das águas pluviais, e muros de contenção em toda a sua base e em um trecho superior, para recuperação da via de acesso, além das recuperações de acessos existentes seguindo as Normas Brasileiras.
