## PLANO DE APLICAÇÃO

CONTRATAÇÃO DE EMPRESA ESPECIALIZADA EM CONSTRUÇÃO DE MUROS CONTENÇÃO NA RUA GERCY DE OLIVEIRA - BAIRRO NITERÓI - ATÍLIO VIVACQUA/ES.

**RELATÓRIO FOTOGRÁFICO  
NITERÓI E ALTO NITERÓI  
RELATÓRIO FOTOGRÁFICO DAS ÁREAS DE INTERVENÇÃO:  
RUA GERCY DE OLIVEIRA: INTERVENÇÃO 02 - MURO 14  
Longitude: 271465.06 m E / Latitude: 7685458.09 m S**

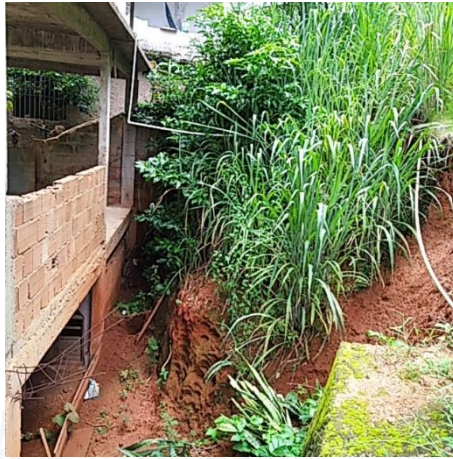
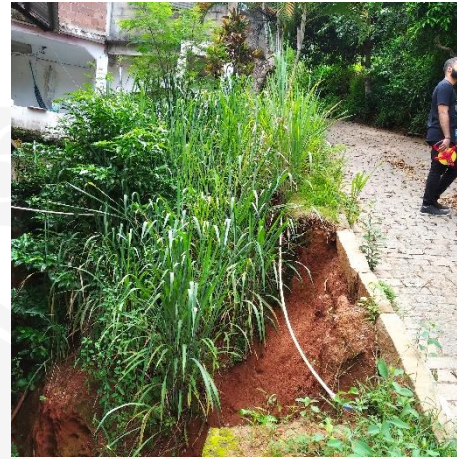
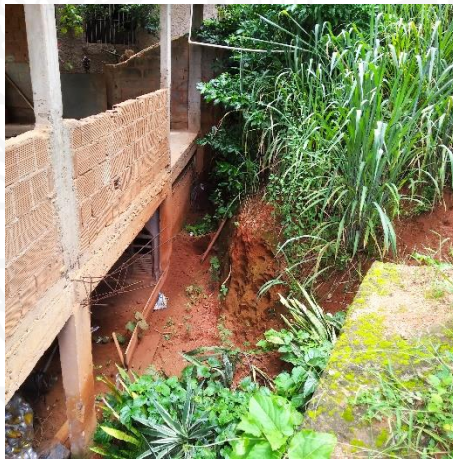
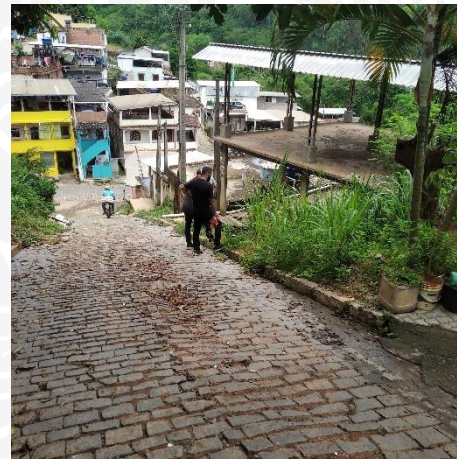
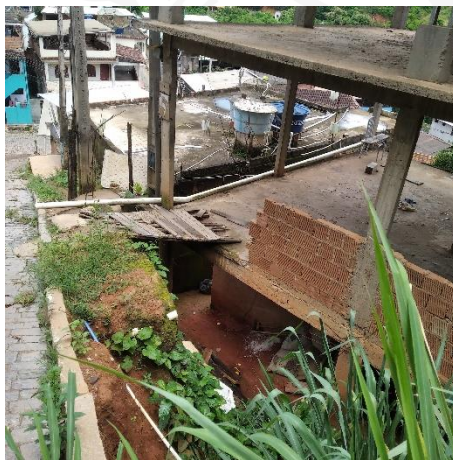
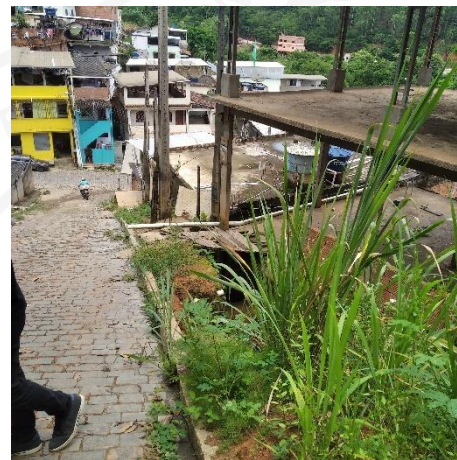
Considerando que em alguns trechos houve desmoronamento do talude, conseqüentemente partes de algumas vias cederam deixando-as com menos da metade para circulação.

Considerando o crescimento de fluxo de automóveis leves e pesado nas vias contribuem para o desmoronamento do solo. Em alguns trechos o talude mostra pequenas deslizamento de terra.

Considerando que algumas moradias foram construídas sobre o corte de terreno, sem espaçamento entre o talude, e outras a baixo do corte, ambas sem o afastamento mínimo. Em alguns pontos a terra que formava a crista do talude cedeu colocando em risco as residências dos dois pontos, as de cima e as de baixo.

O acionamento do escorregamento de massa, foi ocasionado pela influência do intemperismo químico (chuvas) que intensificou durante um período prolongado de precipitação, e intemperismo biológico (árvores na crista do talude).

porte, houve um aumento considerável de absorção de água no solo, deixando-o saturado, onde o mesmo se encontra em um determinado grau de inclinação perceptível a, 70° à 90°, e isto promove sua ruptura, onde a mesma por não estar em uma inclinação natural de estabilidade, desliza, além das pequenas ações antrópicas que circunda o local do entorno da encosta.

Considerando que a solução proposta para a estabilização da encosta é a remoção de todo material solto e deslizado, mudança da inclinação do talude, através de retaludamentos, assim como retirada da vegetação que se encontra na crista do talude em grande e pequeno porte, construções de calhas pluviais na crista e na base da encosta para direcionar as águas pluviais, corte e destocamentos de árvores que aumentam a sobrecarga na encosta, aplicação de tecnologia que impermeabilize o solo, para que não haja infiltração direta, tendo em vista que a mesma deverá ter linhas d'água para direcionamento das águas pluviais, e muros de contenção em toda a sua base e em um trecho superior, para recuperação da via de acesso, além das recuperações de acessos existentes seguindo as Normas Brasileiras.
