## PLANO DE APLICAÇÃO

<b>TÍTULO</b>	<b>DISTRITOS OU BAIROS BENEFICIADOS</b>
CONTRATAÇÃO DE EMPRESA ESPECIALIZADA EM CONSTRUÇÃO DE MUROS CONTENÇÃO NA RUA GERCY DE OLIVEIRA- BAIRRO NITERÓI ATÍLIO - VIVACQUA/ES.	Bairro Niterói e Alto Niterói.
	(X) Zona Urbana / ( ) Zona Rural

**RELATÓRIO FOTOGRÁFICO  
NITERÓI E ALTO NITERÓI  
RUA GERCY DE OLIVEIRA: INTERVENÇÃO 03 - MURO 15  
Longitude: 271532.27 m E / Latitude: 7685465.36 m S**

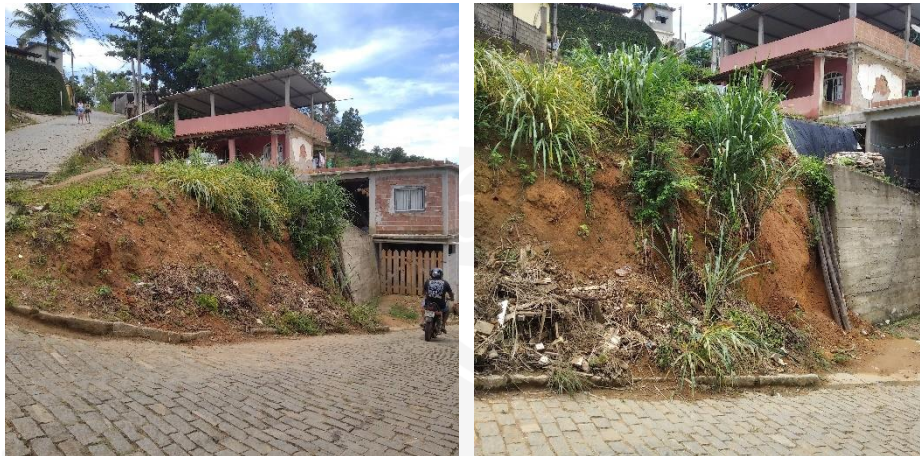
Considerando que em alguns trechos houve desmoronamento do talude, conseqüentemente partes de algumas vias cederam deixando-as com menos da metade para circulação.

Considerando que algumas moradias foram construídas sobre o corte de terreno, sem espaçamento entre o talude, e outras a baixo do corte, ambas sem o afastamento mínimo. Em alguns pontos a terra que formava a crista do talude cedeu colocando em risco as residências dos dois pontos, as de cima e as de baixo.

Considerando que a solução proposta para a estabilização da encosta é a remoção de todo material solto e deslizado, mudança da inclinação do talude, através de retaludamentos, assim como retirada da vegetação que se encontra na crista do talude em grande e pequeno porte, construções de calhas pluviais na crista e na base da encosta para direcionar as águas pluviais, corte e destocamentos de árvores que aumentam a sobrecarga na encosta, aplicação de tecnologia que impermeabilize o solo, para que não haja infiltração direta, tendo em vista que a mesma deverá ter linhas d'água para direcionamento das águas pluviais, e muros de contenção em toda a sua base e em um trecho superior, para recuperação da via de acesso, além das recuperações de acessos existentes seguindo as Normas Brasileiras.
