## PLANO DE APLICAÇÃO

CONTRATAÇÃO DE EMPRESA ESPECIALIZADA EM CONSTRUÇÃO DE MUROS CONTENÇÃO NA RUA JOSIAS PALÁCIO PELAES - BAIRRO NITERÓI - ATÍLIO VIVACQUA/ES.

**RELATÓRIO FOTOGRÁFICO  
NITERÓI E ALTO NITERÓI  
RUA JOSIAS PALÁCIO PELAIS: INTERVENÇÃO 02 - MURO 21  
Longitude: 271341.91 m E / Latitude: 7685465.48 m S**

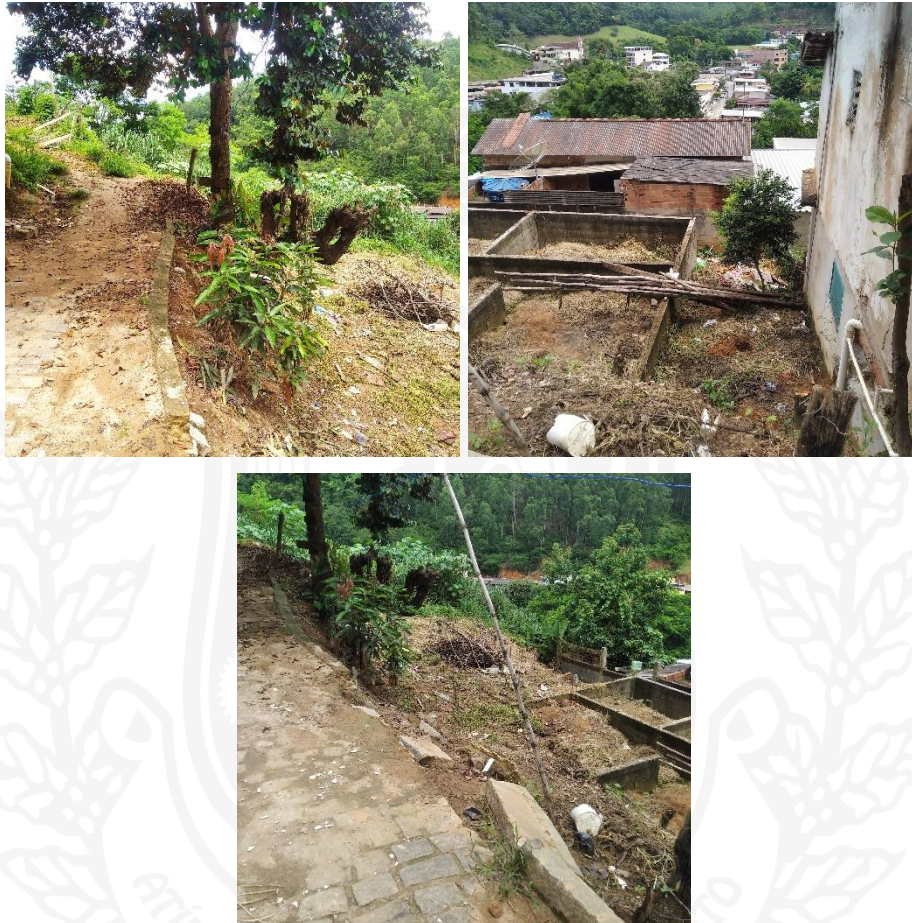
Considerando que em alguns trechos houve desmoronamento do talude, conseqüentemente partes de algumas vias cederam deixando-as com menos da metade para circulação.

Considerando que algumas moradias foram construídas sobre o corte de terreno, sem espaçamento entre o talude, e outras a baixo do corte, ambas sem o afastamento mínimo. Em alguns pontos a terra que formava a crista do talude cedeu colocando em risco as residências dos dois pontos, as de cima e as de baixo.

O acionamento do escorregamento de massa, foi ocasionado pela influência do intemperismo químico (chuvas) que intensificou durante um período prolongado de precipitação, e intemperismo biológico (árvores na crista do talude).

Considerando que a solução proposta para a estabilização da encosta é a remoção de todo material solto e deslizado, mudança da inclinação do talude, através de retaludamentos, assim como retirada da vegetação que se encontra na crista do talude em grande e pequeno porte, construções de calhas pluviais na crista e na base da encosta para direcionar as águas pluviais, corte e destocamentos de árvores que aumentam a sobrecarga na encosta, aplicação de tecnologia que impermeabilize o solo, para que não haja infiltração direta, tendo em vista que a
