| GLOBOSOLO TECNOLOGIAS SUSTENTAVEIS LTDA | | Relatório nº | 14 |
| Relatório Diário de Obra (RDO) | | Contrato | 039/2022 |
| Obra | Trecho à Comunidade Amapá, Atílio Vivacqua - ES | | |
| Contratante | Prefeitura Municipal de Atílio Vivacqua | Responsável | Thais Effgen |

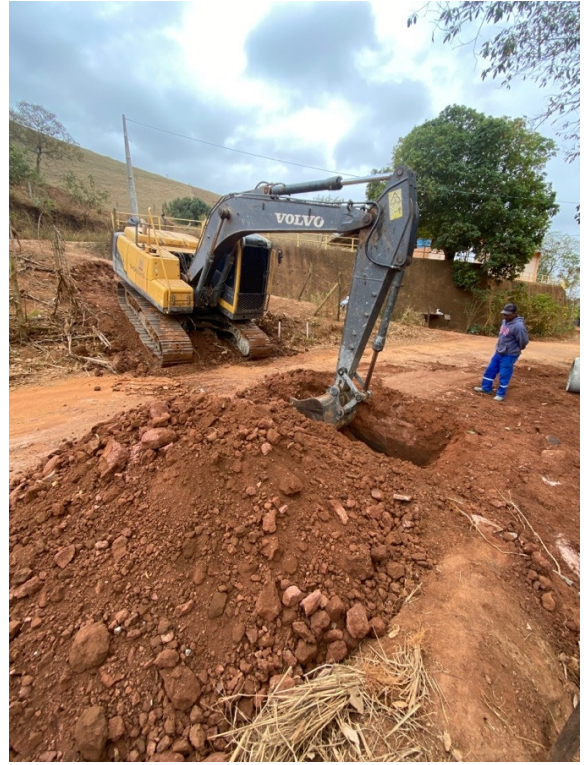
Coleta de material para ensaio em laboratório - E136
